# Fehleranalyse Failure Analysis

RDE 90315-S/12.03

Serviceinformation / Service Information

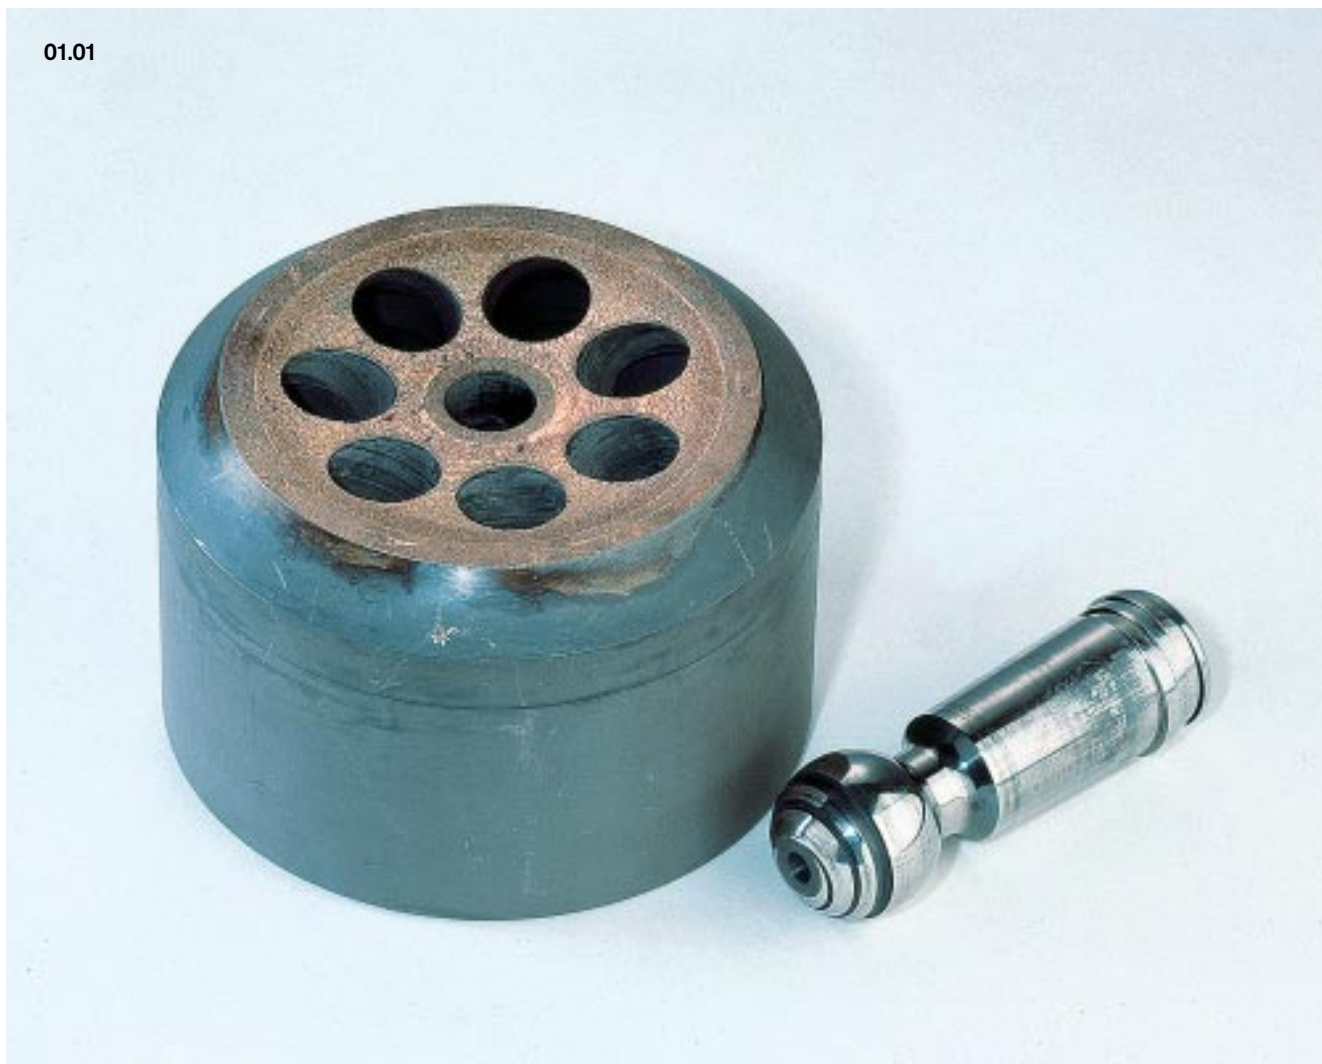
01.01

**A6VM 160**

| <ol style="list-style-type: none"><li>1. Zylindersteuerfläche korrosiver Verschleiß und Ausbleiung durch das Betriebsmedium (greift Bronze an).</li><li>2. Starker Verschleiß vom Kolben in den Zylinderbohrungen durch Viskositätsmangel.</li></ol> | <ol style="list-style-type: none"><li>1. Corrosive wear on the cylinder control surface and lead leaching caused by the operating medium (attacks bronze).</li><li>2. Extensive wear on the piston in the cylinder bores caused by viscosity problems.</li></ol> |

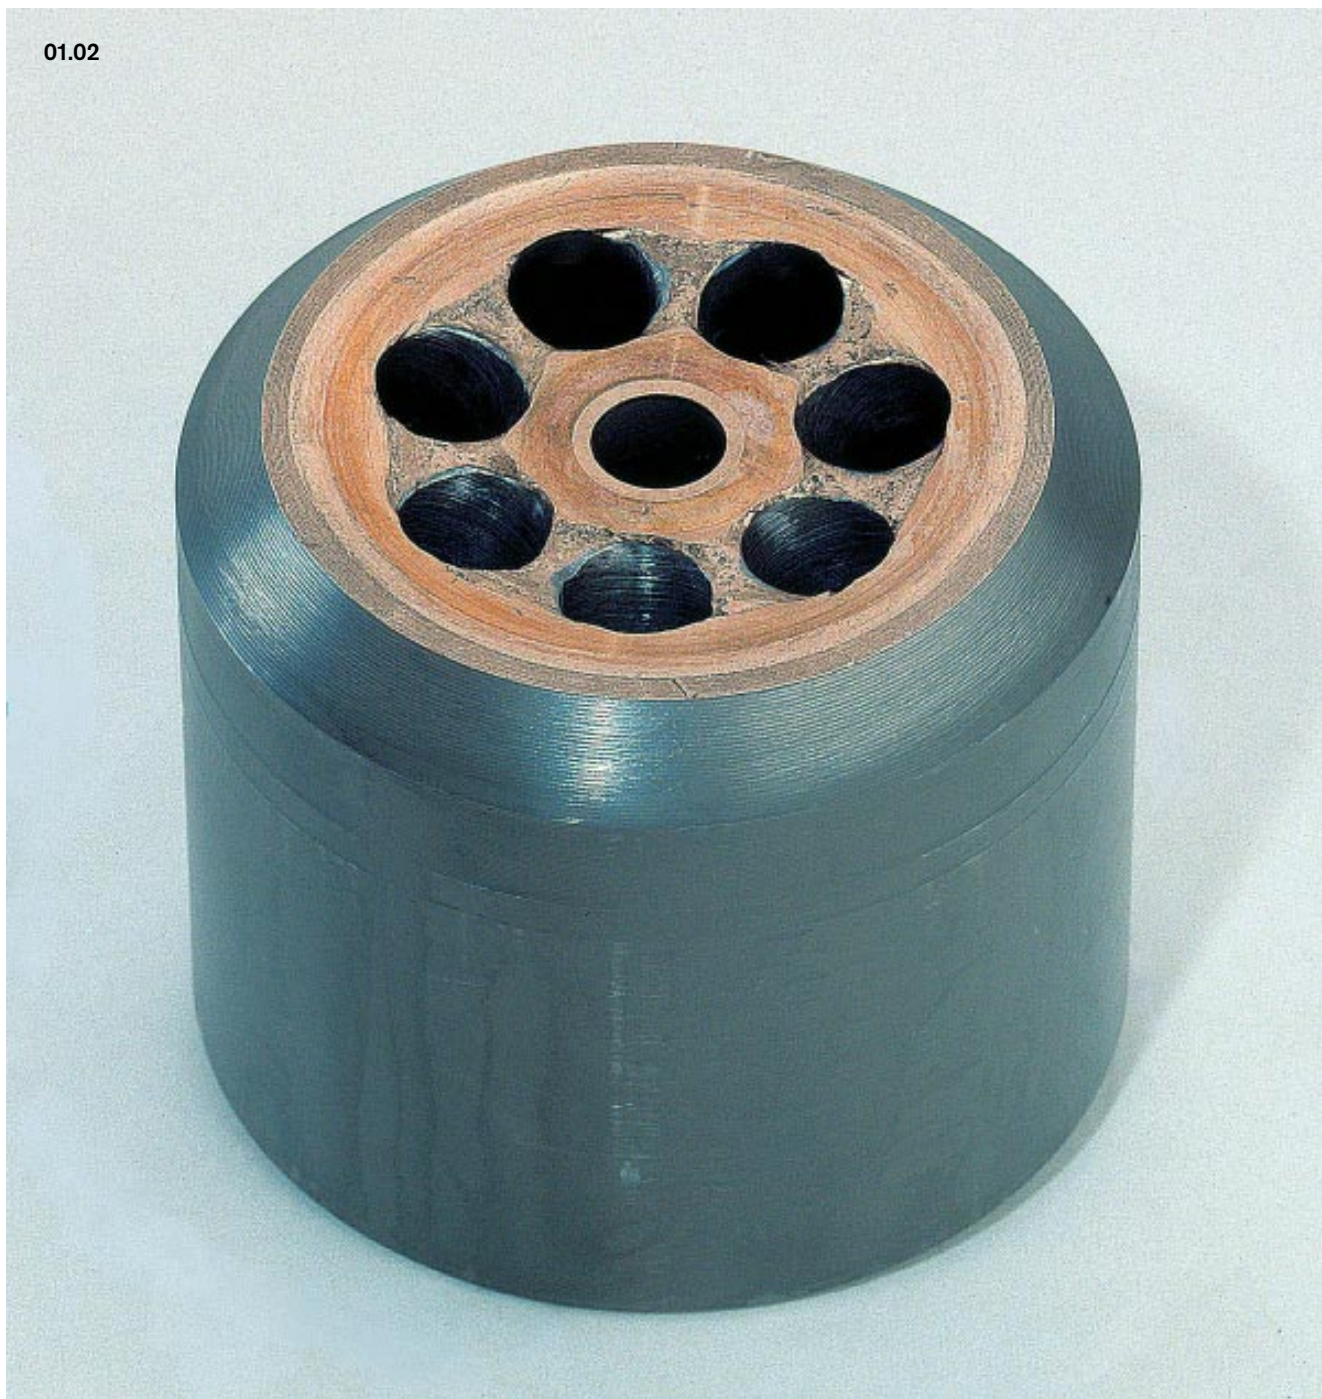
01.02

**A2FO 90****Fremdkörperdurchgang**

Befund : Zylinderstege beschädigt

Ursache : Schwarzer Hartplastikkörper hat sich in der Saugniere verklemt.

**Passage of foreign bodies**

Result : Cylinder webs damaged

Cause : A black hard plastic object is stuck in the suction kidney area

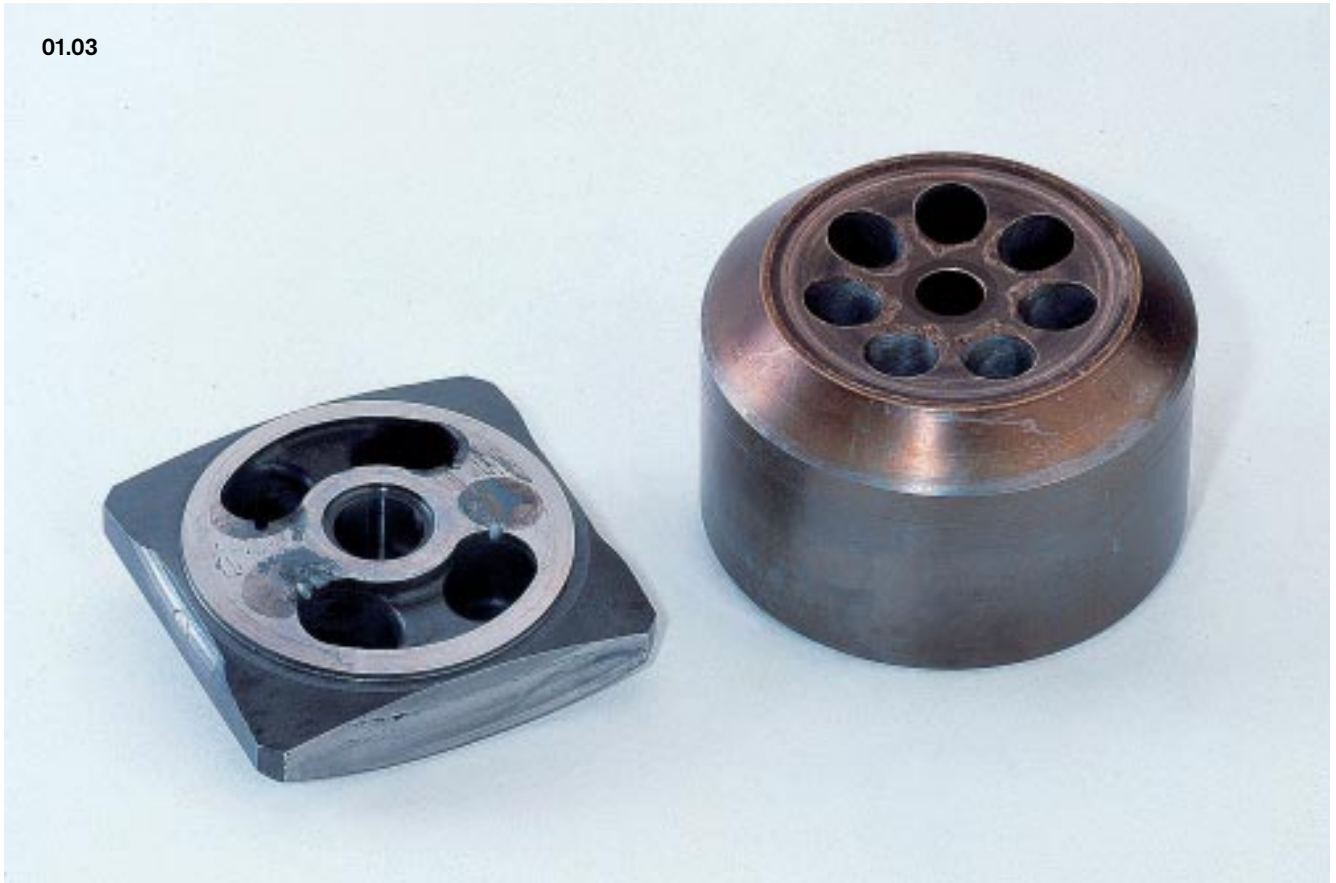
01.03

**A6VM 107 HA****Fahrmotor-Radbagger - offener Kreislauf mit Bremsventil**

Befund: Kein Druckaufbau

Ursache: Steuerflächen von Zylinder und Steuerlinse starke Kavitationsausbrüche durch Füllungsmangel, Bremsventil funktionierte nicht.

**Travel motor-Wheeled excavator - open circuit with brake valve**

Result: No build-up of pressure

Cause: Large cavitation areas on the control surfaces of the cylinder and control lens caused by lack of filling. Brake valve does not function.

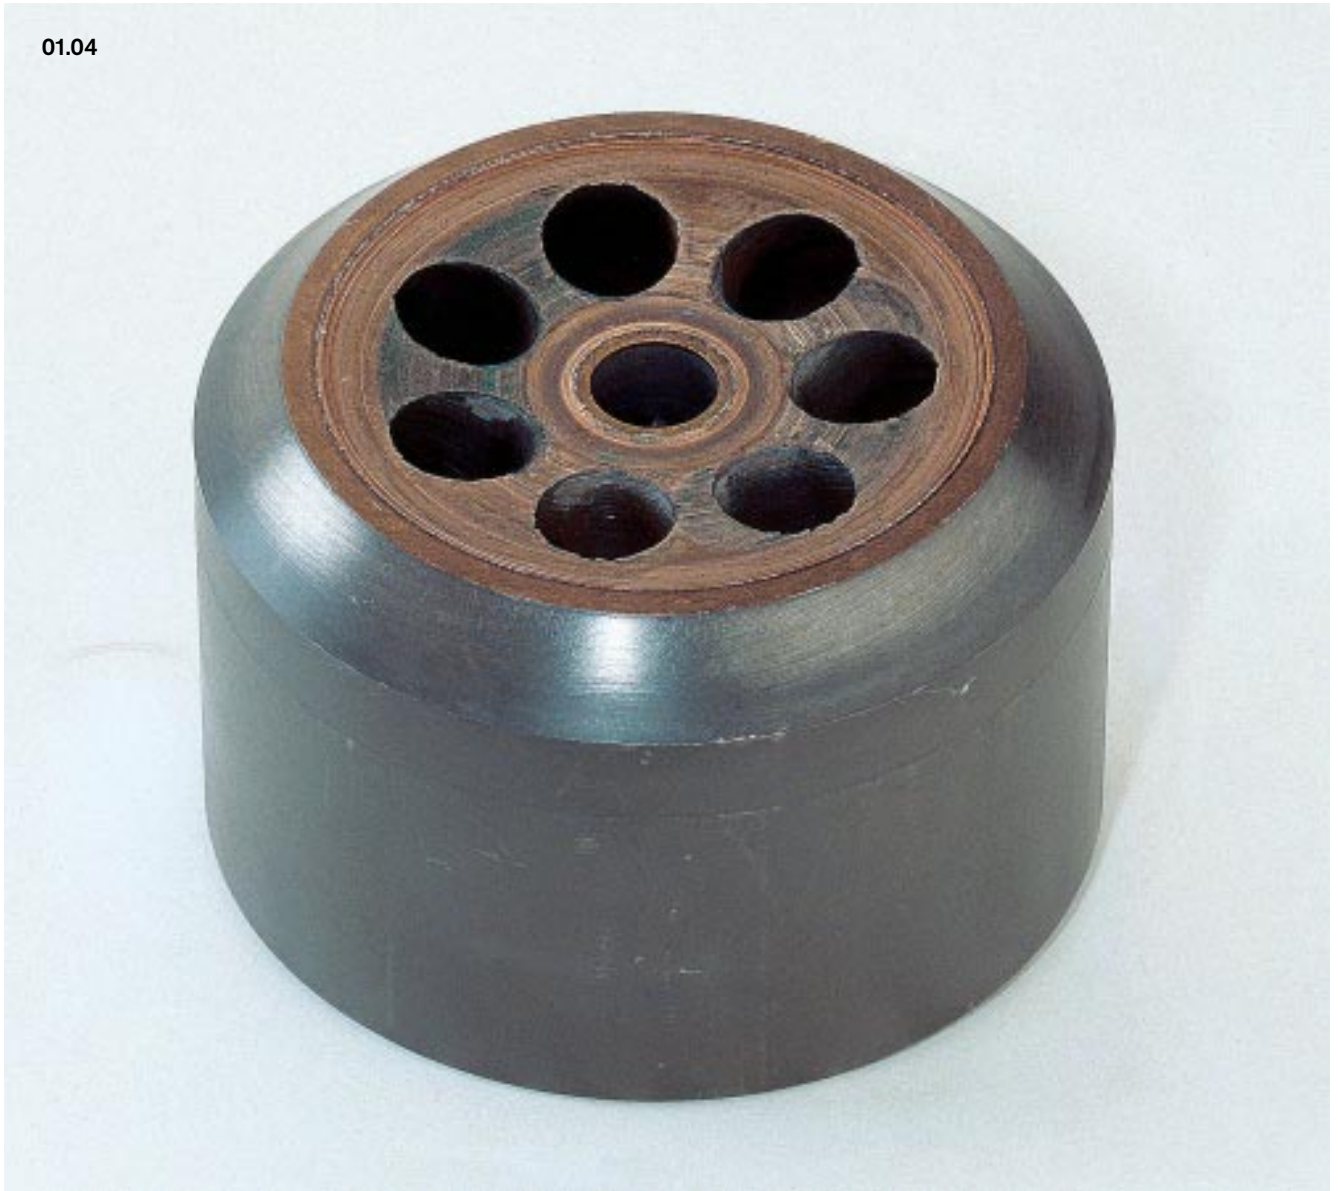
01.04

**A6VM 200**

Befund: Zylindersteuerfläche geschmiert - Ausbleiung  
Steuerlinse Temperaturverfärbung

Ursache: Thermische Überlastung  
Minimale Grenzviskosität unterschritten

Result: Control surface smeared - lead leaching,  
control lens has temperature colouration

Cause: Thermal over-loading  
Minimum viscosity limit exceeded

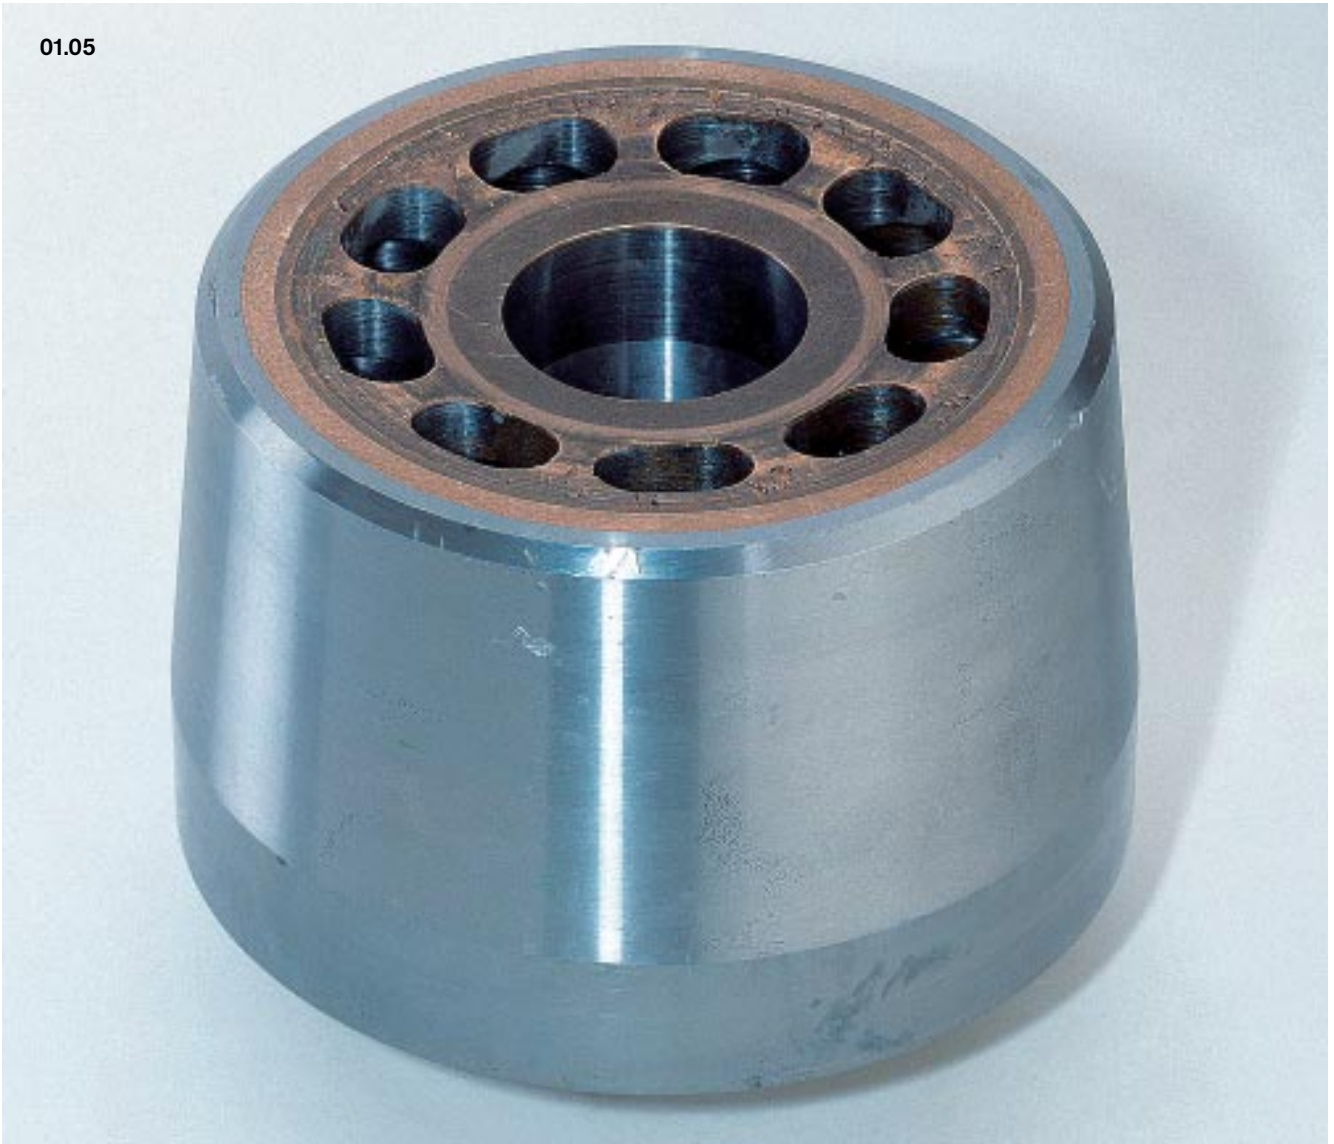
01.05

**A11VLO 250**

Befund: Materialausbrüche in der Steuerfläche und  
Wärmerisse

Ursache: Thermische Überlastung der Steuerfläche

Result: Material out breaks in the control surface and heats  
cracks

Cause: Thermal over-loading of the control surface

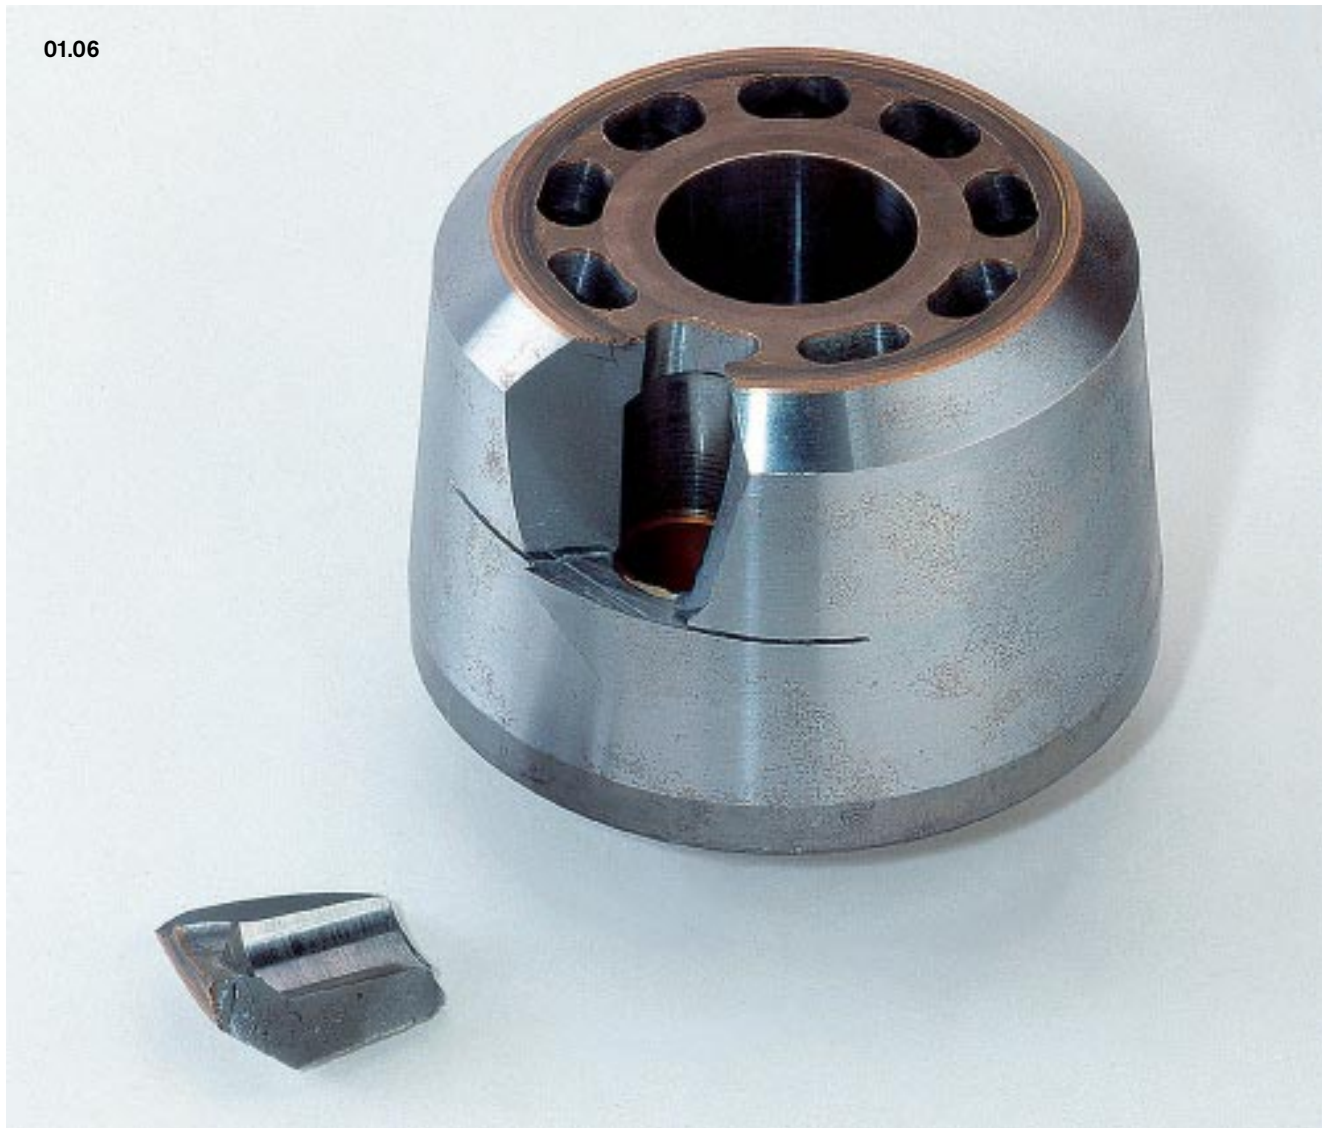
01.06

**A4V 125**

Befund: Zylinder an einer Austrittsbohrung  
V-förmig gerissen.

Ursache: 1) Zu hohe Druckspitzen  
2) Wärmeriss geht durch die Bronzeschicht bis in  
das Stahl-Grund-Material.

Result: Cylinder has a 'V' shaped piece of metal broken  
away at the boring outlex.

Cause: 1) Pressure peaks too high  
2) The heat crack goes through the bronze coating to  
the steel basis material.

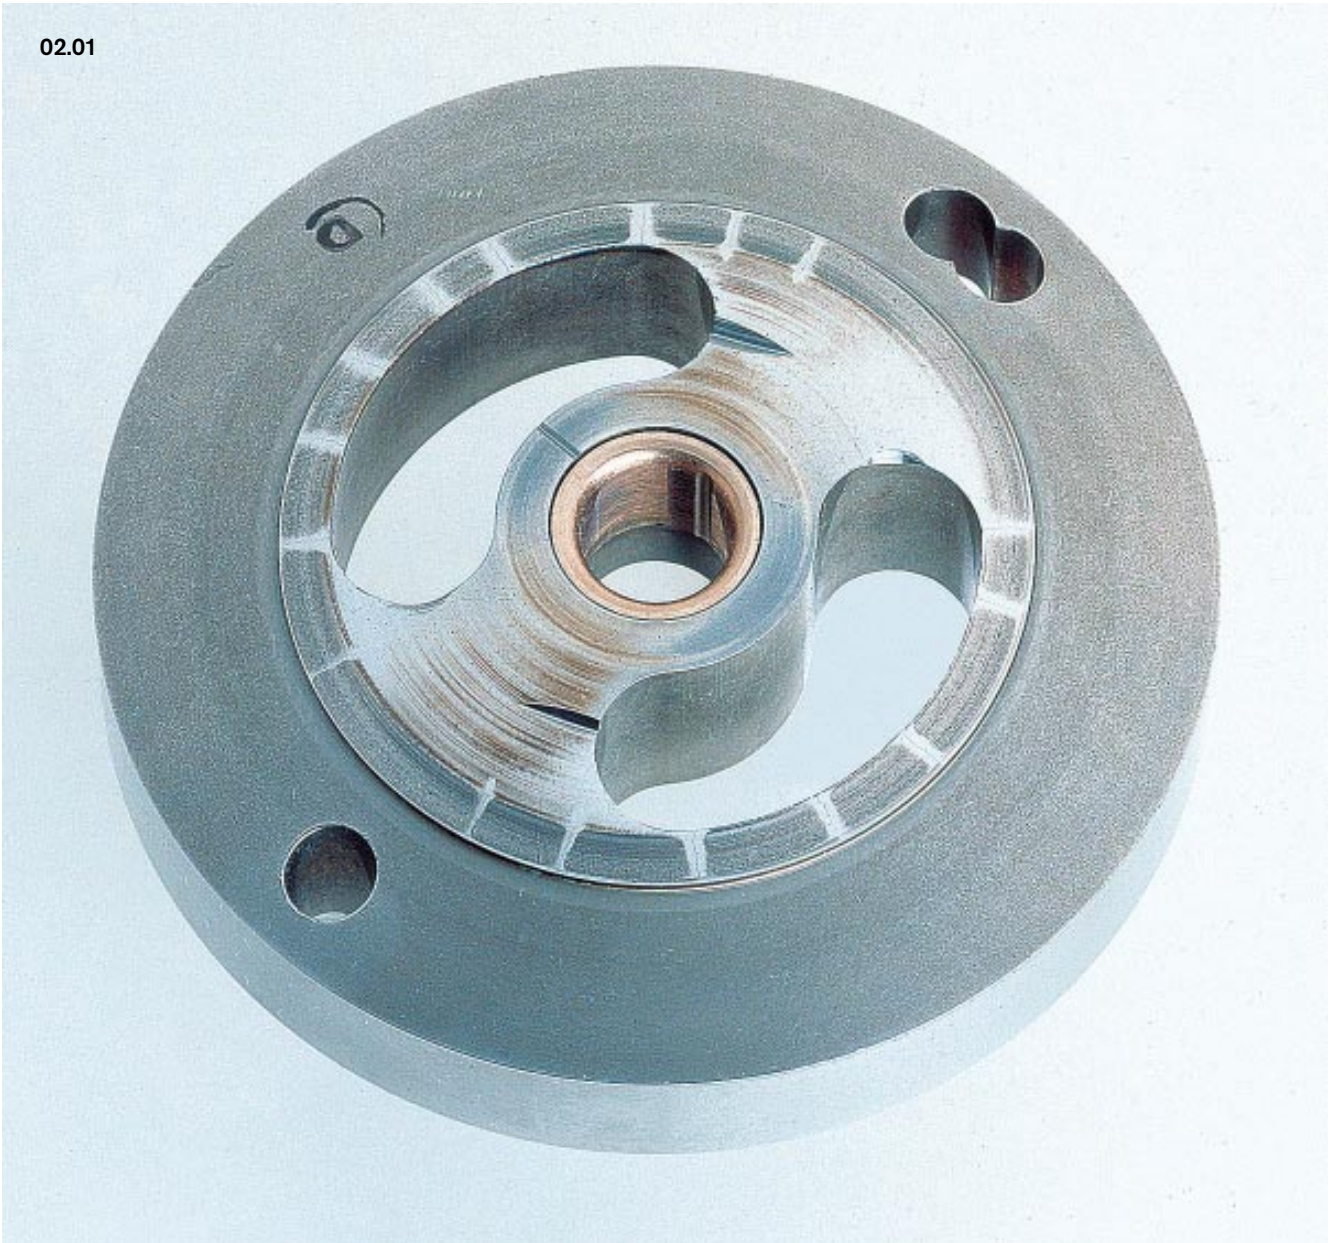
02.01

**A2F 107 Baureihe 2 / Series 2**

Befund: Wärmerisse in der Steuerplatte

Ursache: Thermische Überlastung

Result: Heat cracks in the control plate

Cause: Thermal over-loading

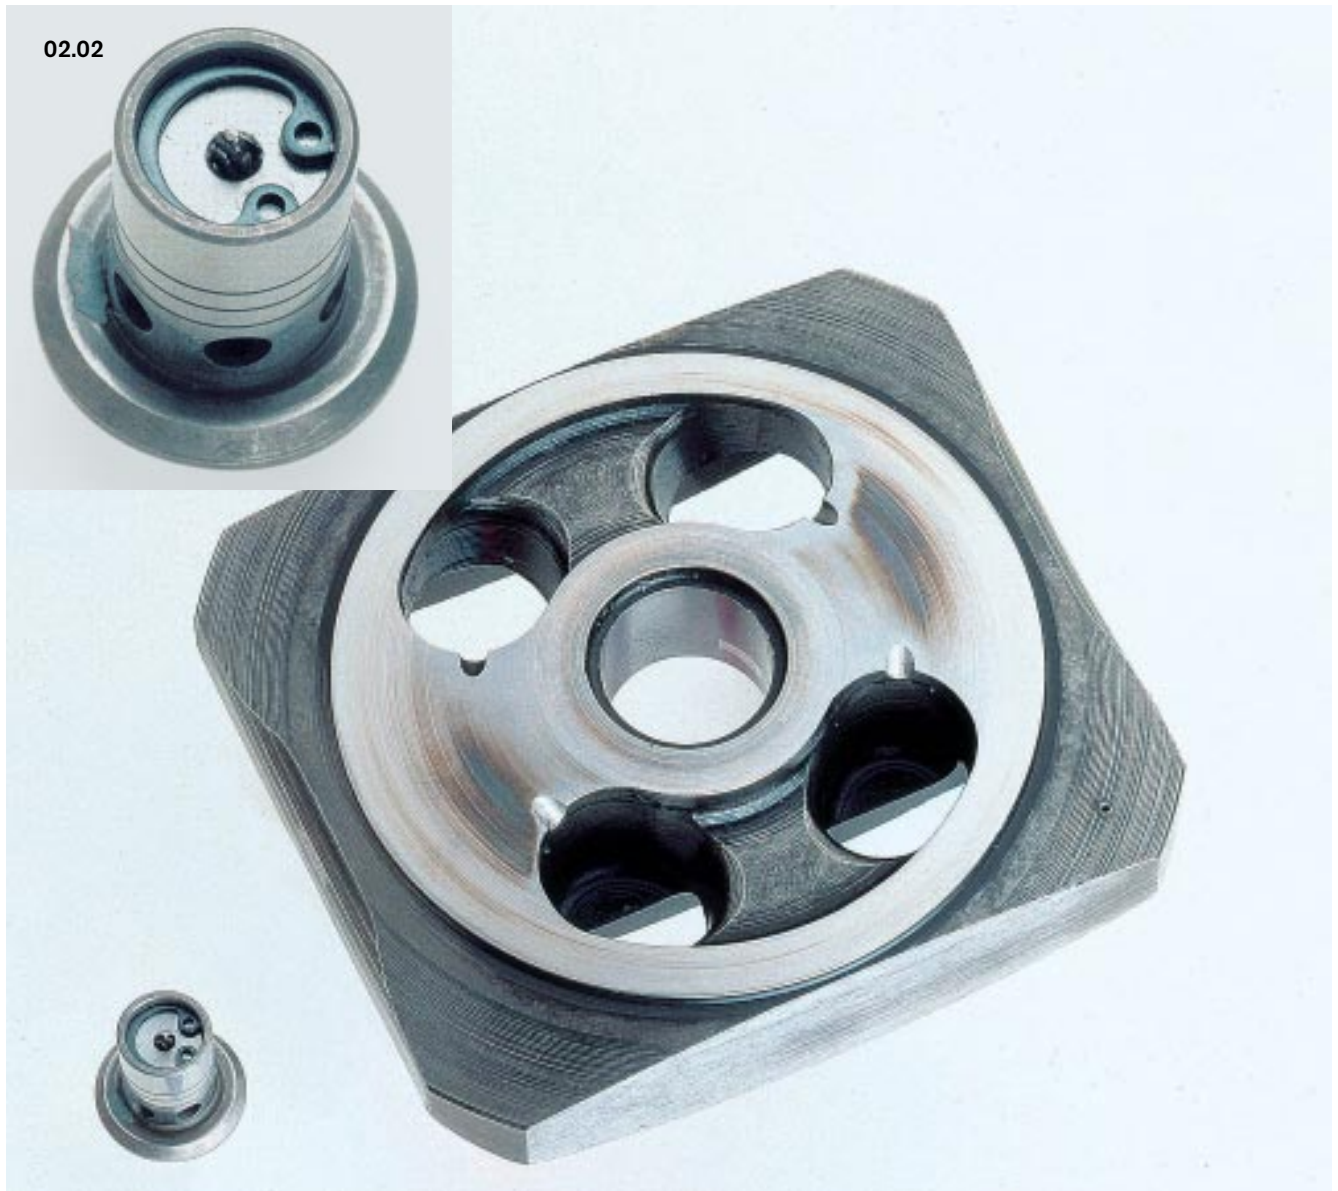
**A6VM 107**

Befund: Temperaturverfärbung der Steuerlinse  
Blau entspricht ca. 300°C

Ursache: Blende im Spülventil durch Metallsan verstopft

Result: Temperature colouration of the control lens  
Blue relates to approx. 300°C

Cause: Orifice in the flushing valve is blocked by a metal chip

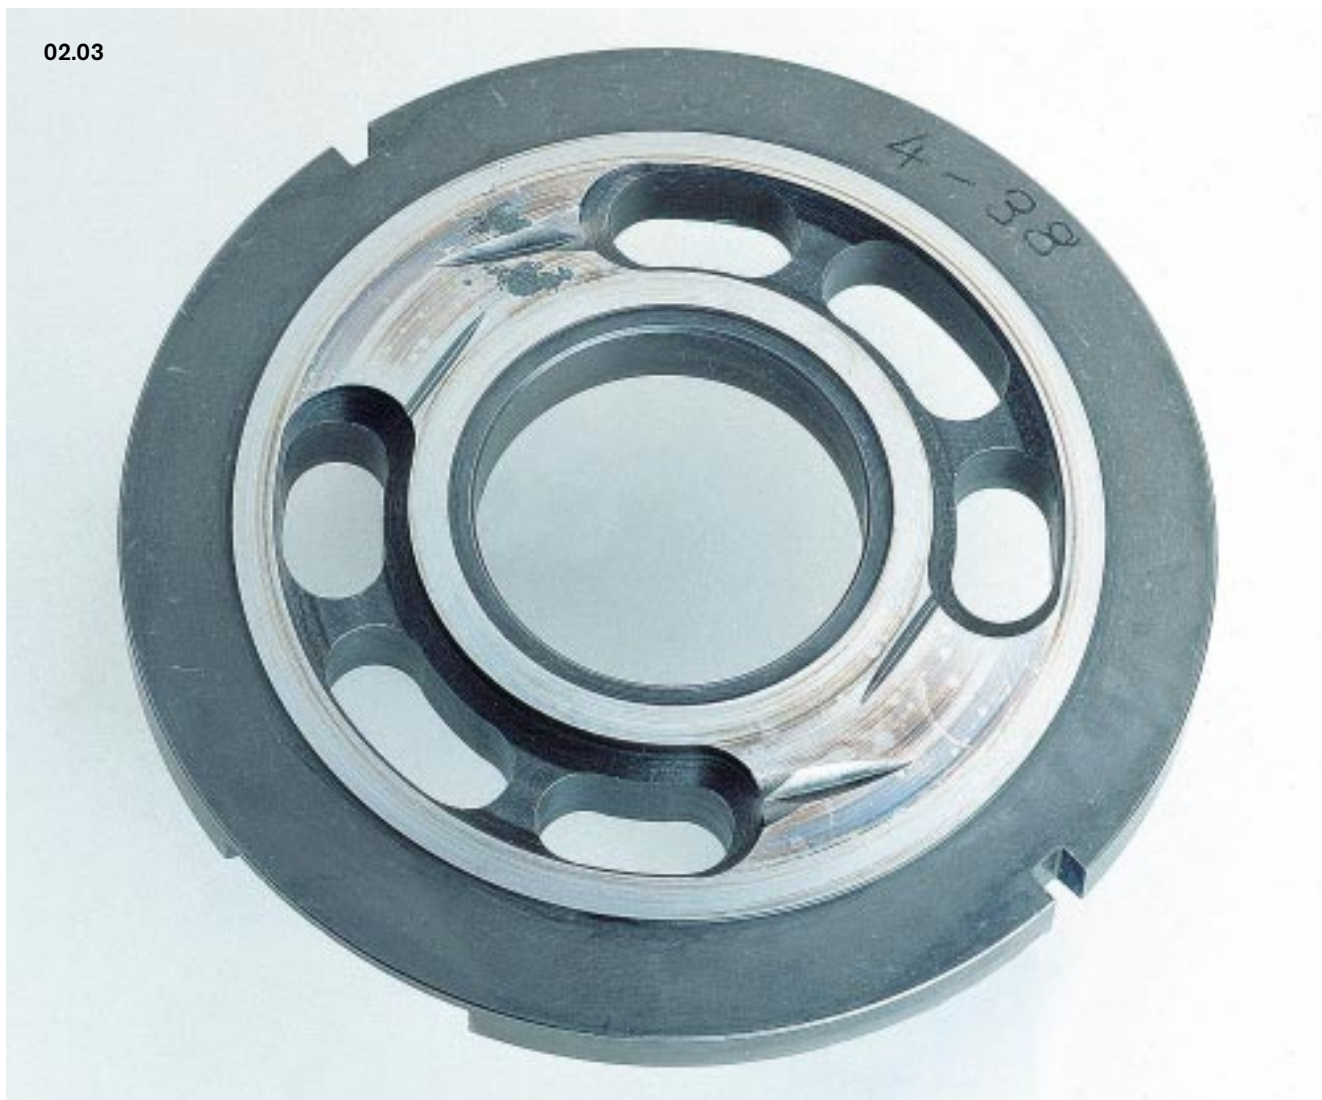
02.03

**A4VG 250**

Befund: Steuerplatte hat Kavitationsausbrüche

Ursache: Zu viel Luft im Öl (Dieseleffekt)

Result: Control plate has cavities caused by cavitation

Cause: Too much air in the oil (diesel effect)

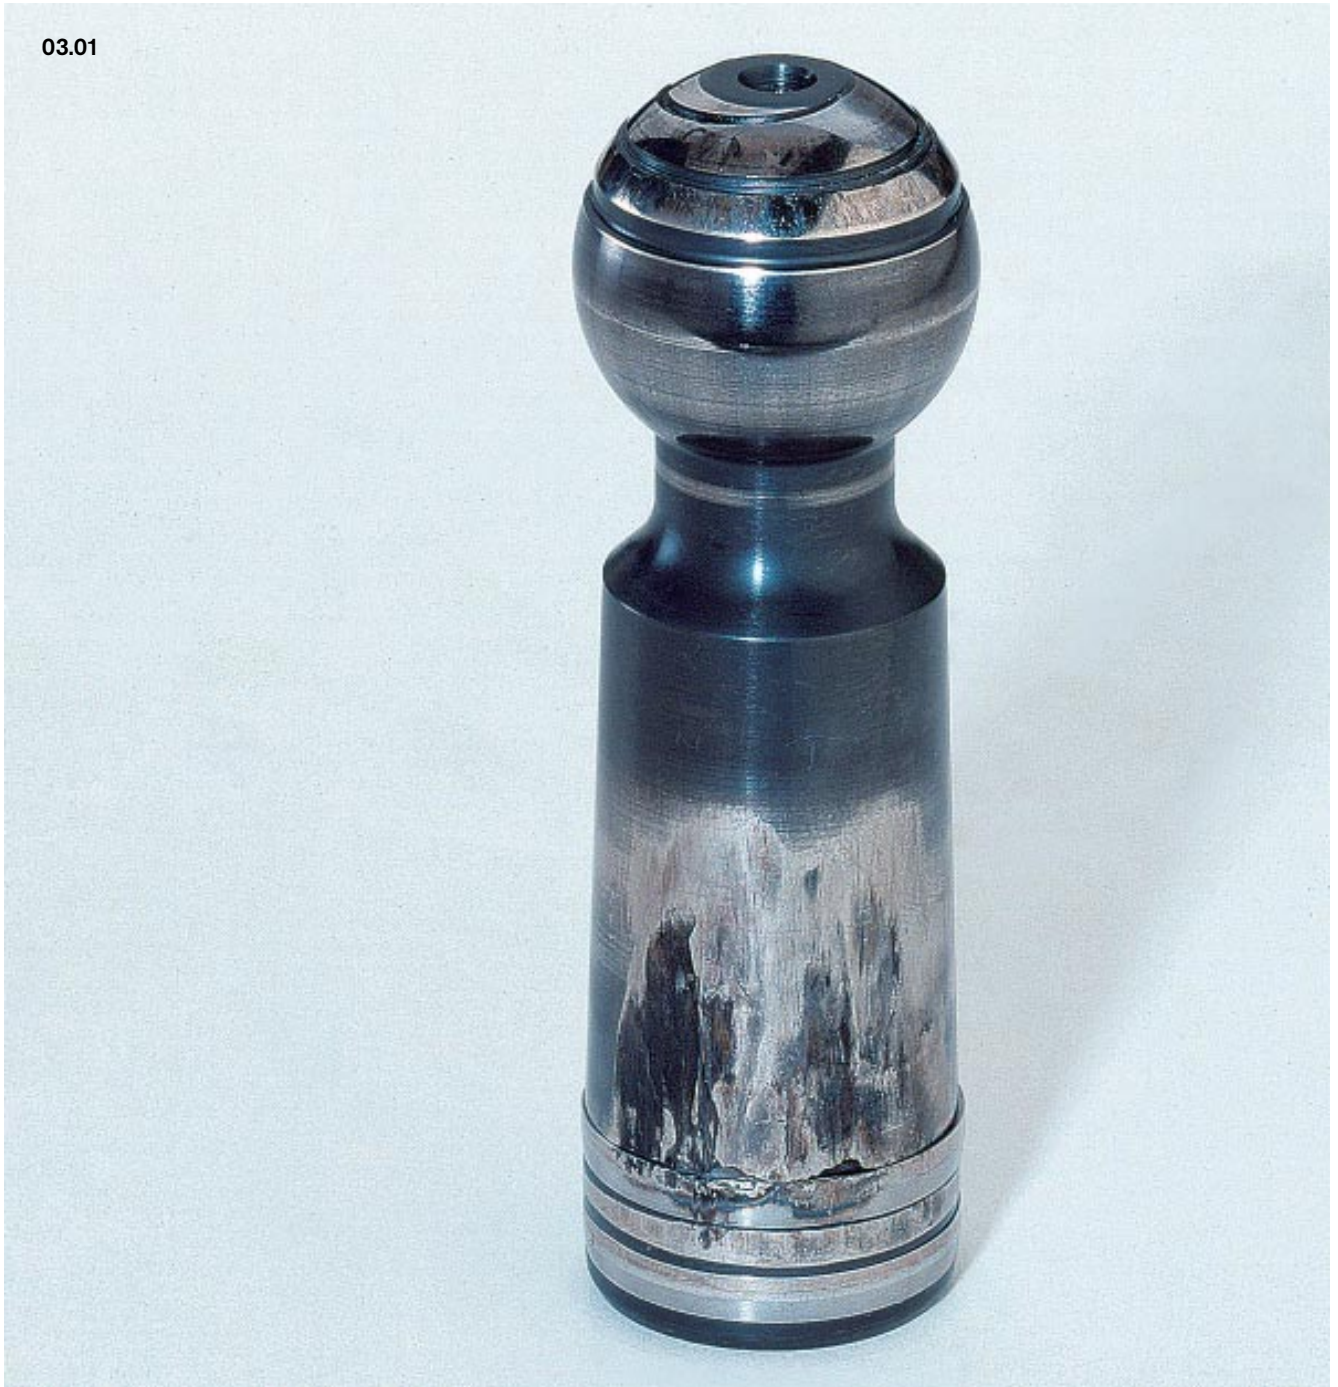
03.01

**A6VMN 200**

Befund: Motor ohne Funktion

Ursache: Kolben haben in den Zylinderbohrungen durch  
Überdrehzahl gefressen

Result: Motor does not function

Cause: Pistons have seized in the cylinder bores due to the  
RPM being too high

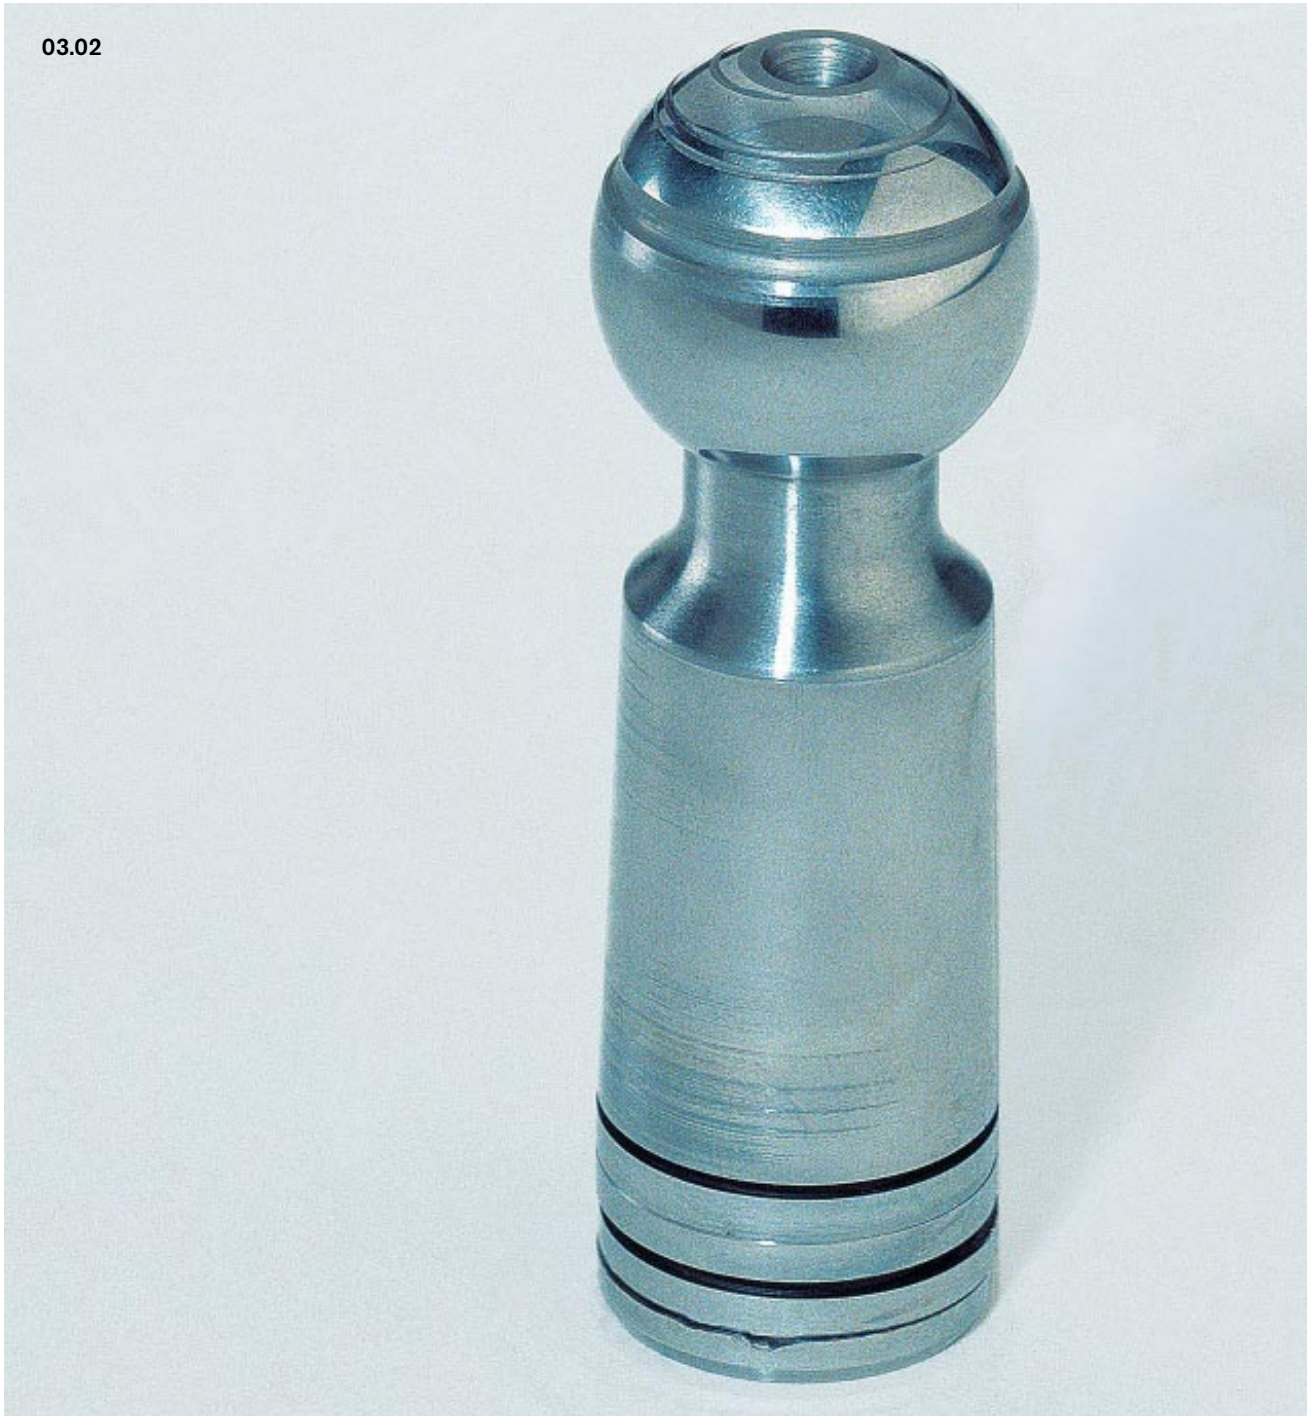
03.02

**A8VO 55**

Befund: Pumpe bringt keine Fördermenge

Ursache: Starker Verschleiß durch Feinstverschmutzung

Result: Pump does not provide any flow

Cause: Very high wear caused by fine particle contamination

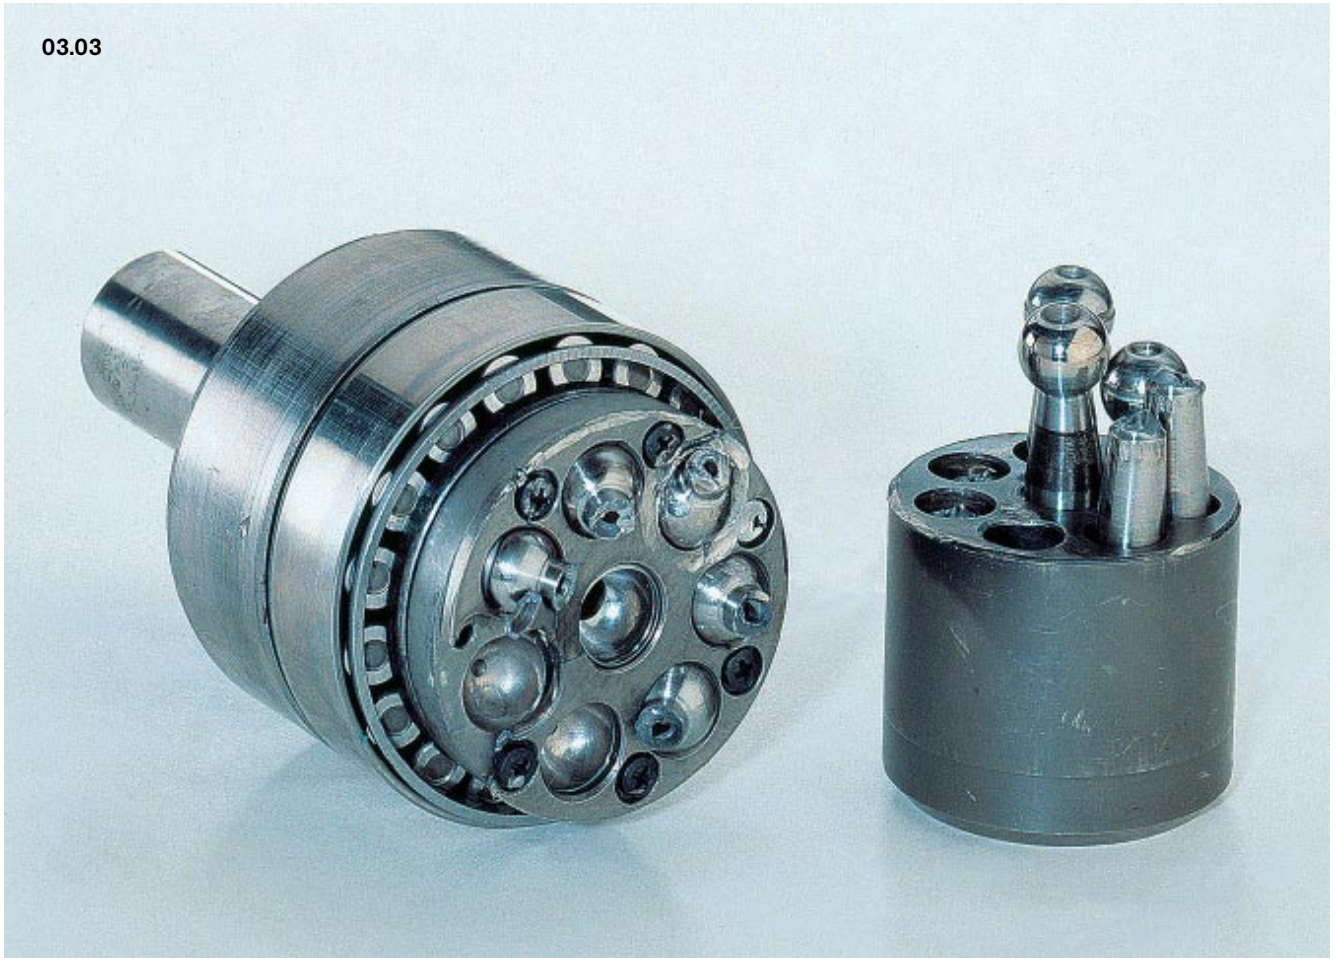
03.03

**A2FM 16**

Befund: Kolbenhalsbruch

Ursache: Unzulässig hohe Betriebszustände, z.B.

- a) Schlagartige Be- und Entlastungen  
Schaltventil hat falsche Überdeckung
- b) Überdrehzahl durch schlagartige Entlastung  
durch eine Schwungmasse

Result: Piston neck breakage

Cause: Unpermissible excessive operating conditions e.g.

- a) Loading and unloading shocks, the switching  
valve has the wrong overlap
- b) Excessive RPM caused by shock unloading  
caused by a swinging mass

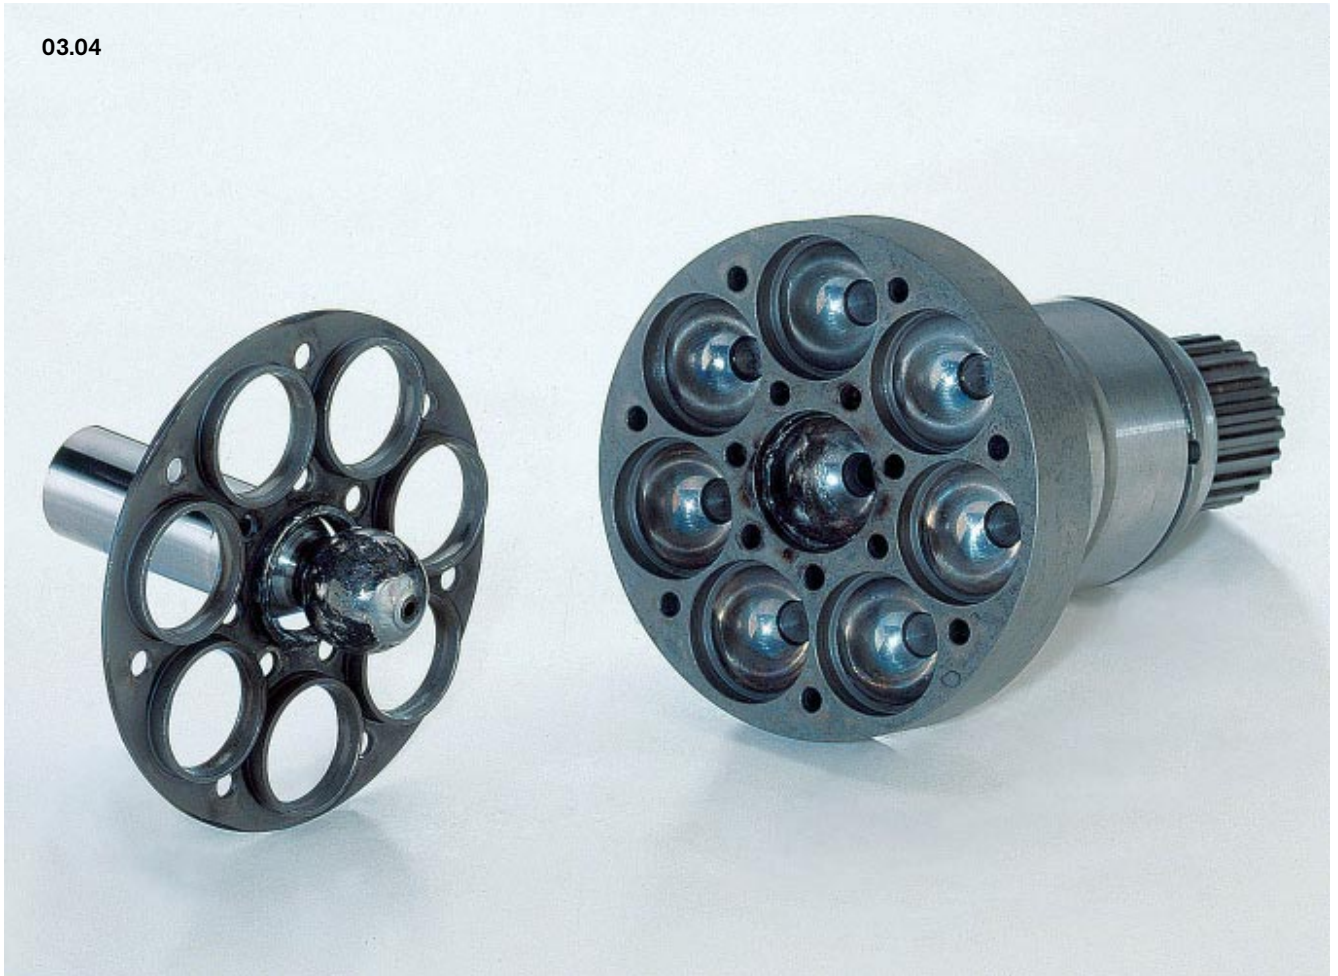
03.04

**A6VM 80**

Befund: Kein Druckaufbau-Abheber vom Zylinder

Ursache: Mittelzapfenfresser durch unzulässigen Axialschub auf die Triebwelle

Result: No built-up of pressure, lift off from cylinder

Cause: Centre pin has seized due to unpermissible axial force on the drive shaft

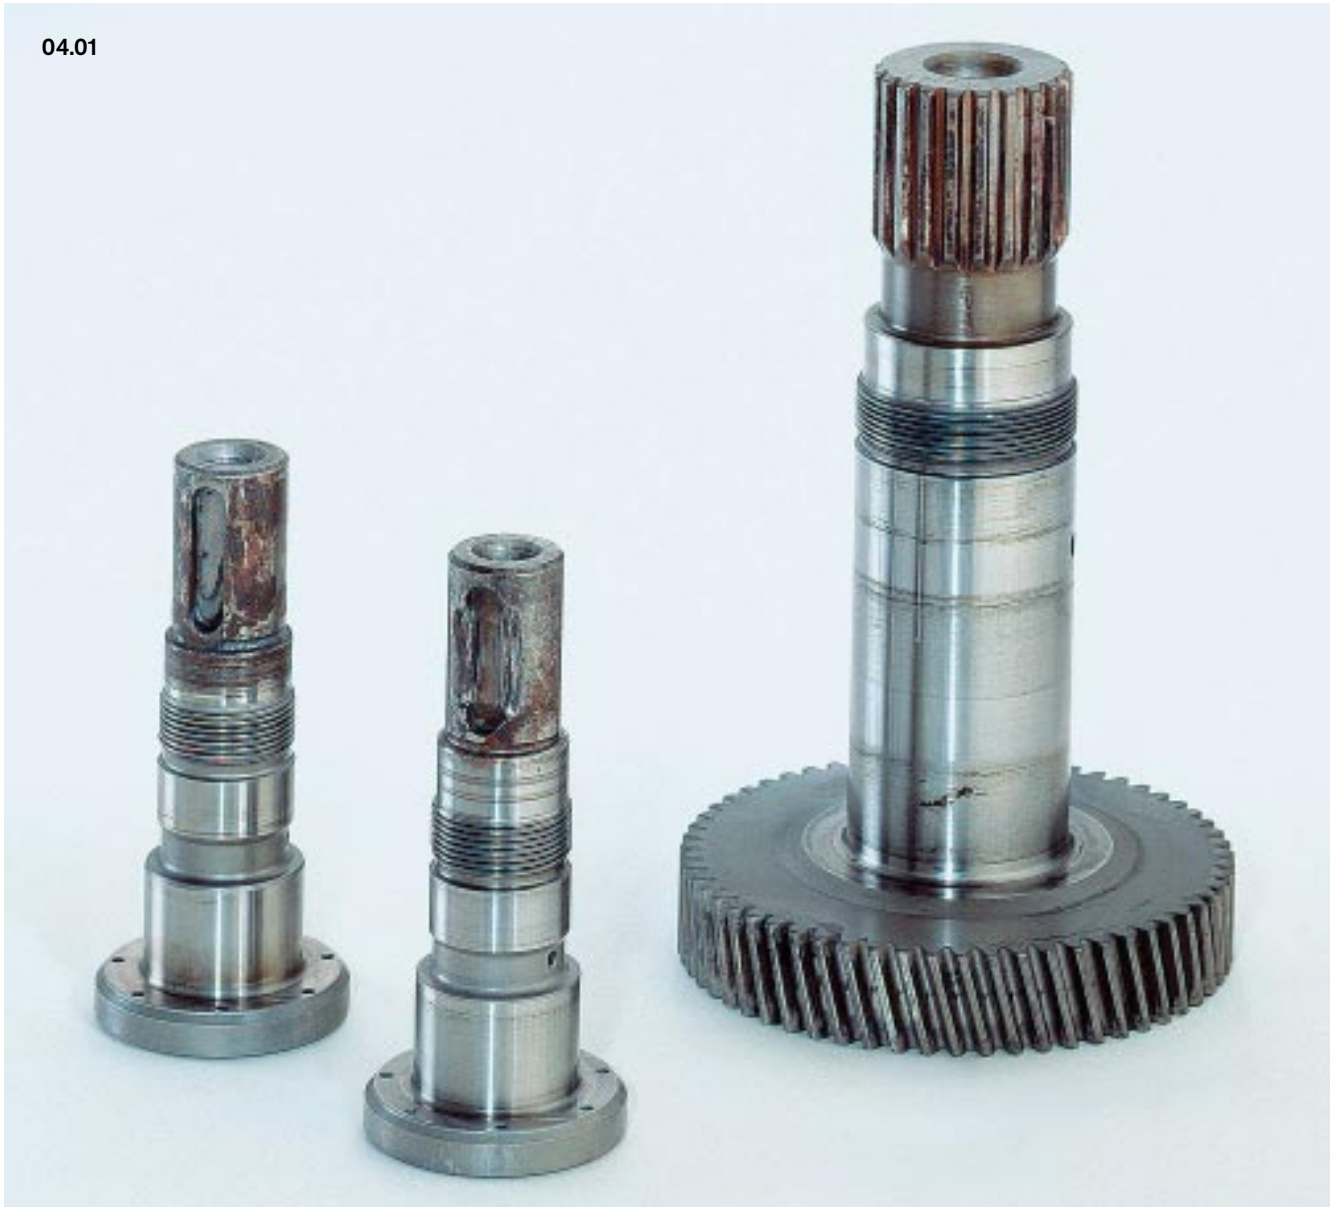
04.01

**Alle Typen****All Types**

Befund: Triebwellen am Antriebsstück ausgeschlagen

Ursache: Passungsrost

- a) Nicht richtig axial verspannt
- b) Trockene Steckverbindung

Result: Drive shafts worn out at the drive piece

Cause: Corrosion at the fit

- a) Incorrectly axially tensioned
- b) Dry plug connection
