# Fehleranalyse Failure Analysis

RDE 90315-S/12.03

Serviceinformation / Service Information

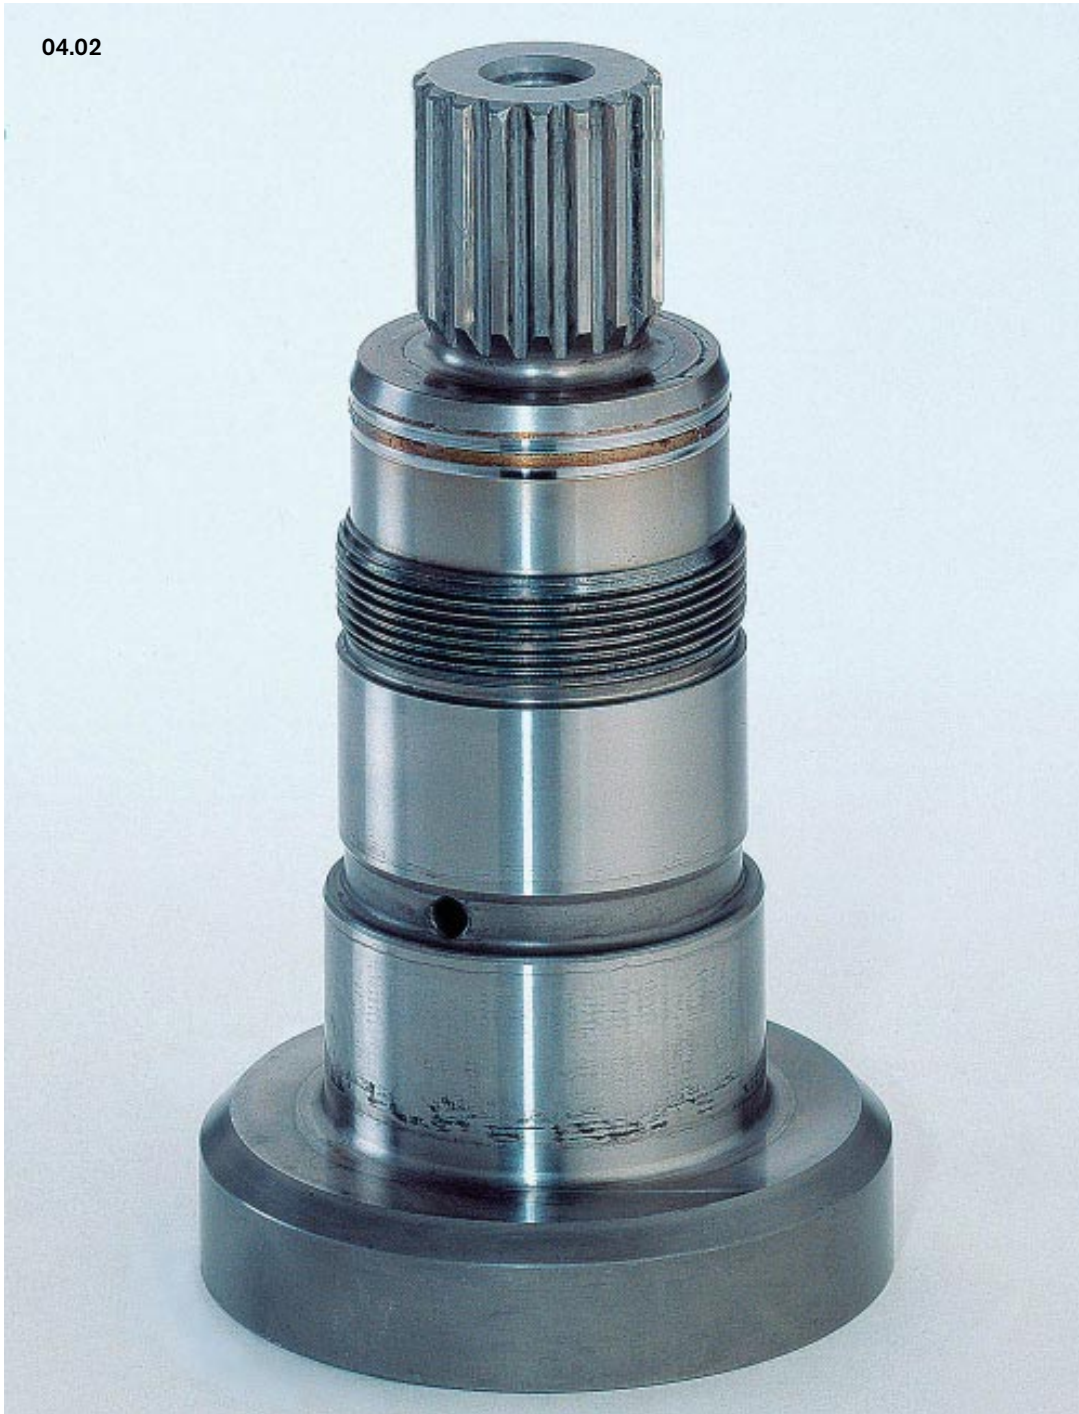
04.02

**A6VM 107**

Befund: Undicht an der Antriebswelle

Ursache: Wellendichtring undicht  
Dichtrippe hat Rille in die Lauffläche der Triebwelle eingegraben  
Gehäusedruck zu hoch

Result: Leakage at the drive shaft

Cause: Shaft seal is leaking  
Sealing lip has worn a groove in the drive shaft  
Running surface of the drive shaft worn out  
Housing pressure too high

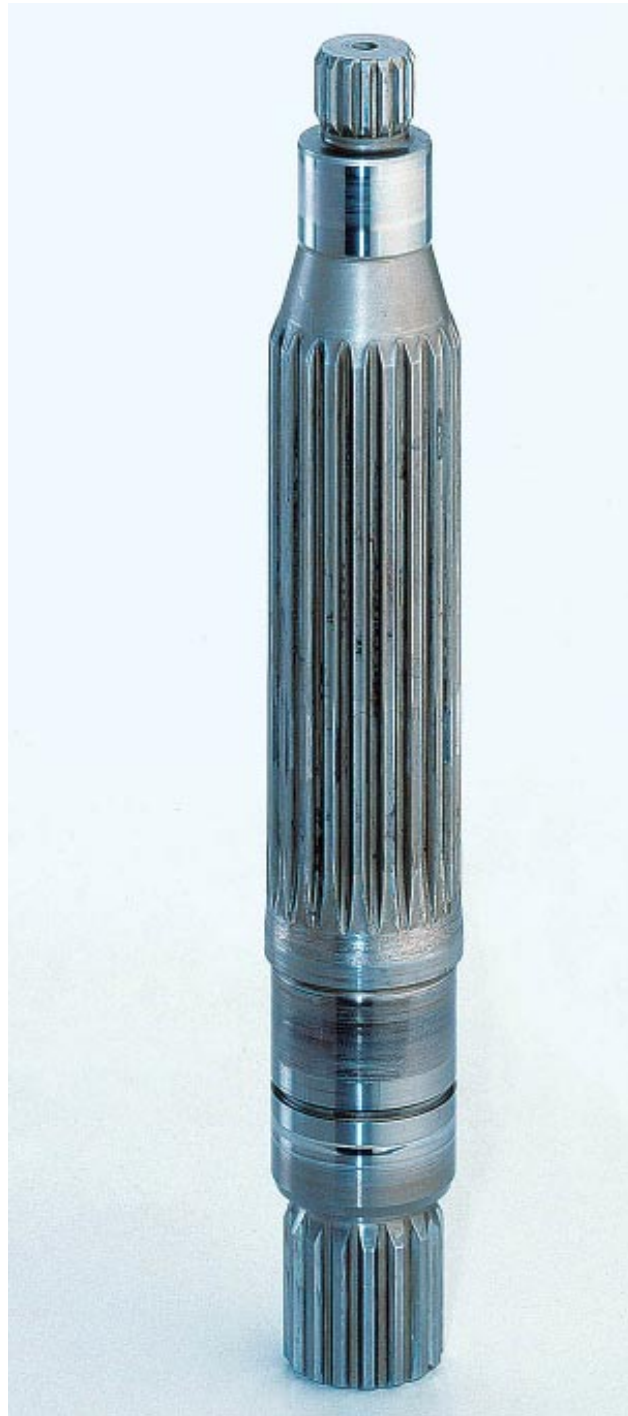
**04.03**

**A4V 90**

Befund: Dichtlippe des WDR hat Rille in Lauffläche der Triebwelle eingegraben

Ursache: zu hoher Gehäusedruck

Result: The shaft seal sealing lip has worn a groove in the running surface of the drive shaft

Cause: The housing pressure is too high

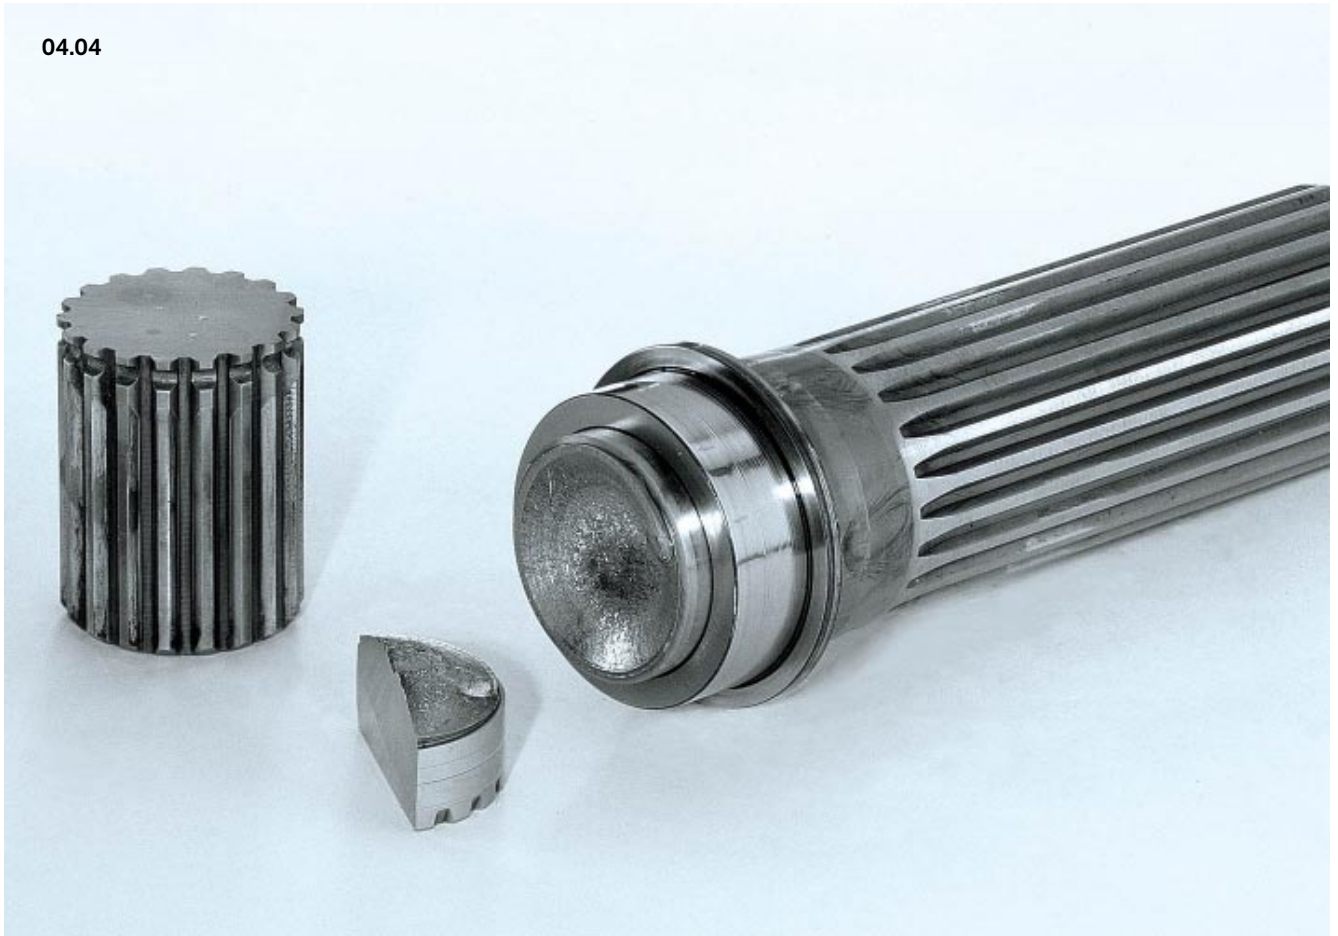
04.04

**A4V 125**

Befund: Triebwelle an der Antriebsverzahnung abgebrochen

Ursache: Schwingungsbruch

a) Achsversatz

b) Fluchtungsfehler von der Kupplung

Result: Drive shaft has broken off at the drive region of the splines

Cause: Vibration break

a) Axial off-set

b) Faulty coupling alignment

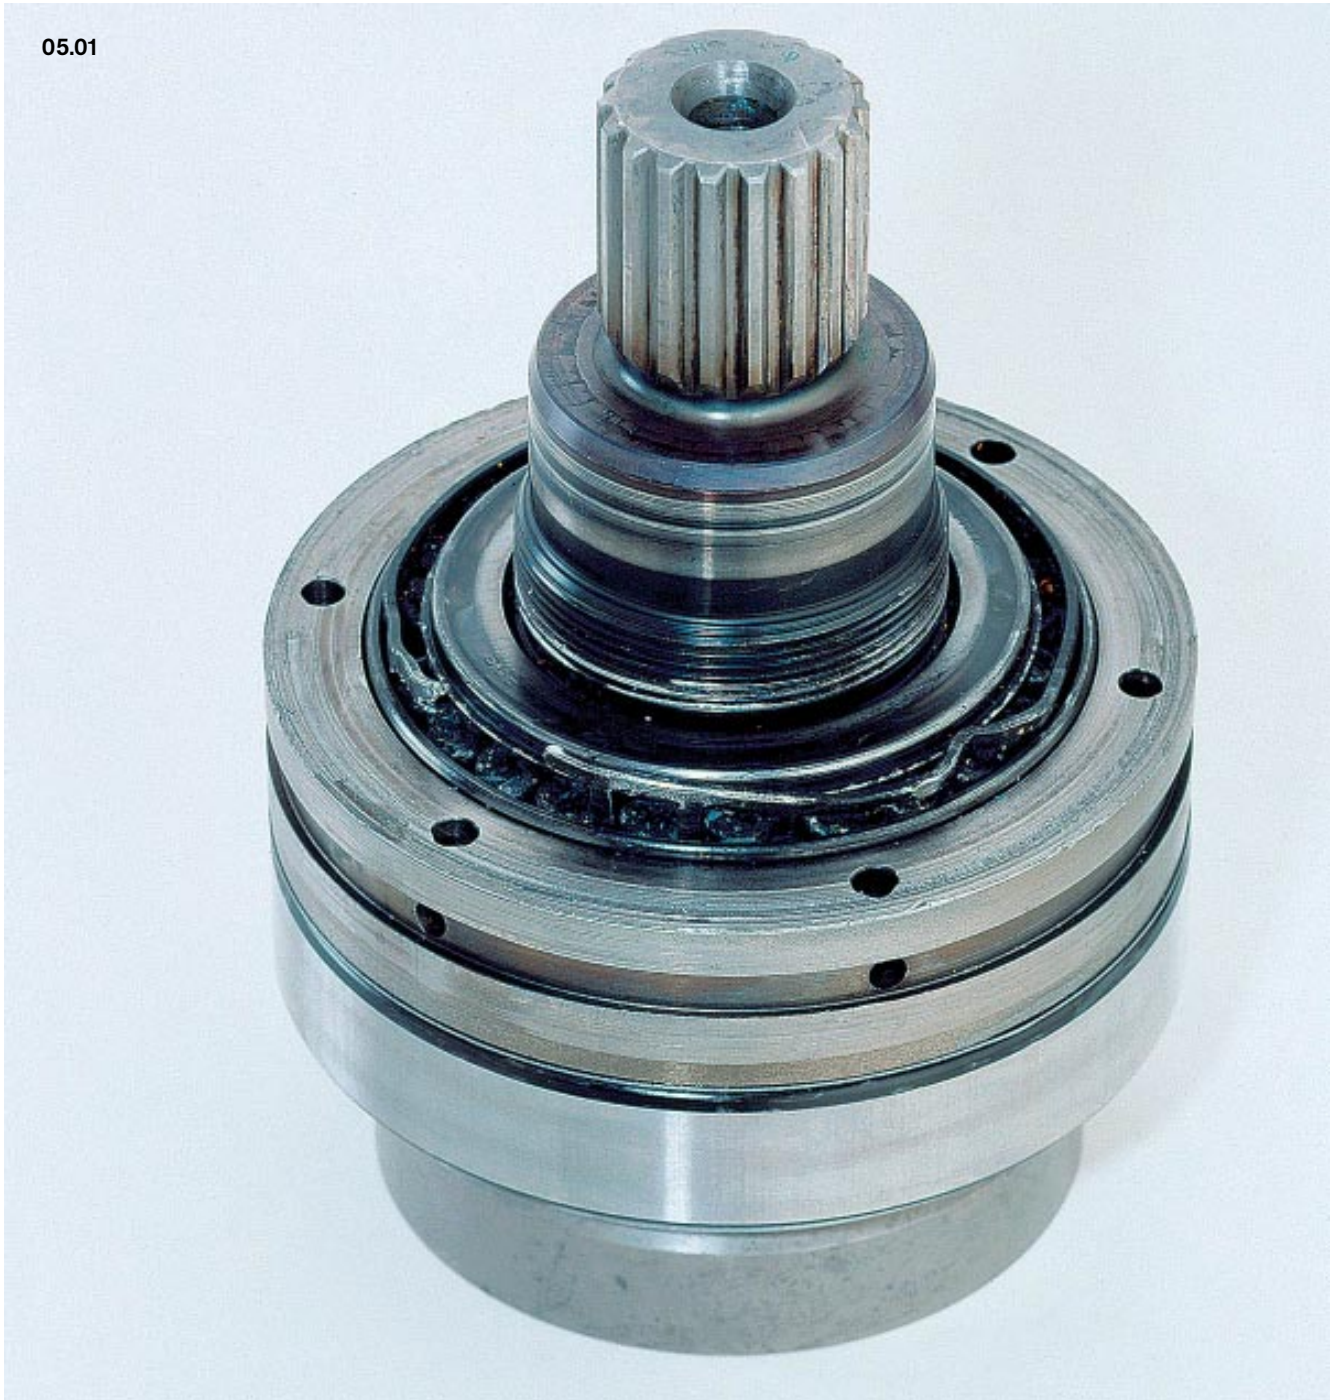
05.01

**A7VO 107****Bei Inbetriebnahme ausgefallen**

Befund: Vorderes (zuletzt montiertes) Lager hat gefressen

Ursache: a) Gehäuse nicht befüllt  
b) Tankeinbau-Lager steht über dem Ölniveau

**Break down during commissioning**

Result: Front (the last assembled) bearing seized

Cause: a) Housing not prefilled  
b) Fitted reservoir-bearing located above the oil level

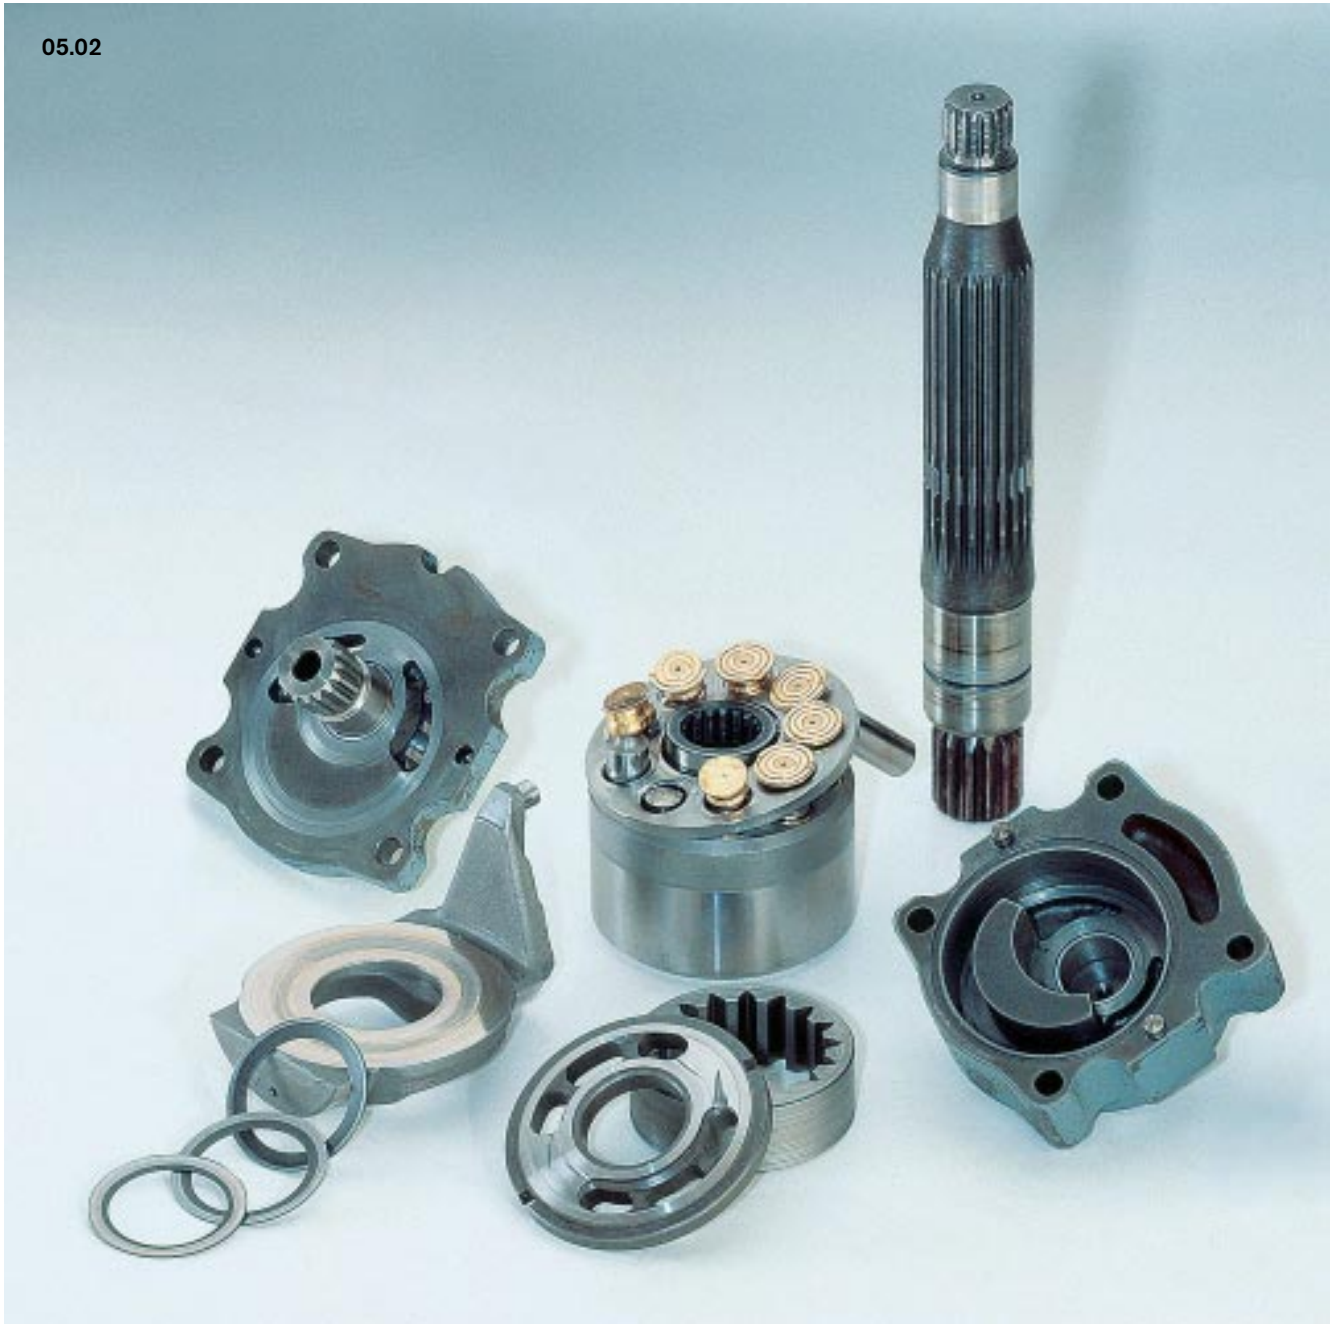
05.02

**A4V 56**

- Befund: a) Schmutzverschleiß  
 b) Hilfspumpe - Saugprobleme  
 c) Speisedruckmangel  
 d) Antriebsverzahnung Passungsrost
- Ursache: a) Schlechte Filterung  
 b) Saugleitung zu kleiner Durchmesser  
 c) Saugleitung zu lang  
 d) Lose Steckverbindung - nicht geschmiert

- Result: a) Contamination wear  
 b) Boost pump - suction problems  
 c) Lack of boost pump  
 d) Drive spline corrosion
- Cause: a) Inadequate filtration  
 b) Suction line diameter is too small  
 c) Suction line is too long  
 d) Loose plug-in connection - not lubricated

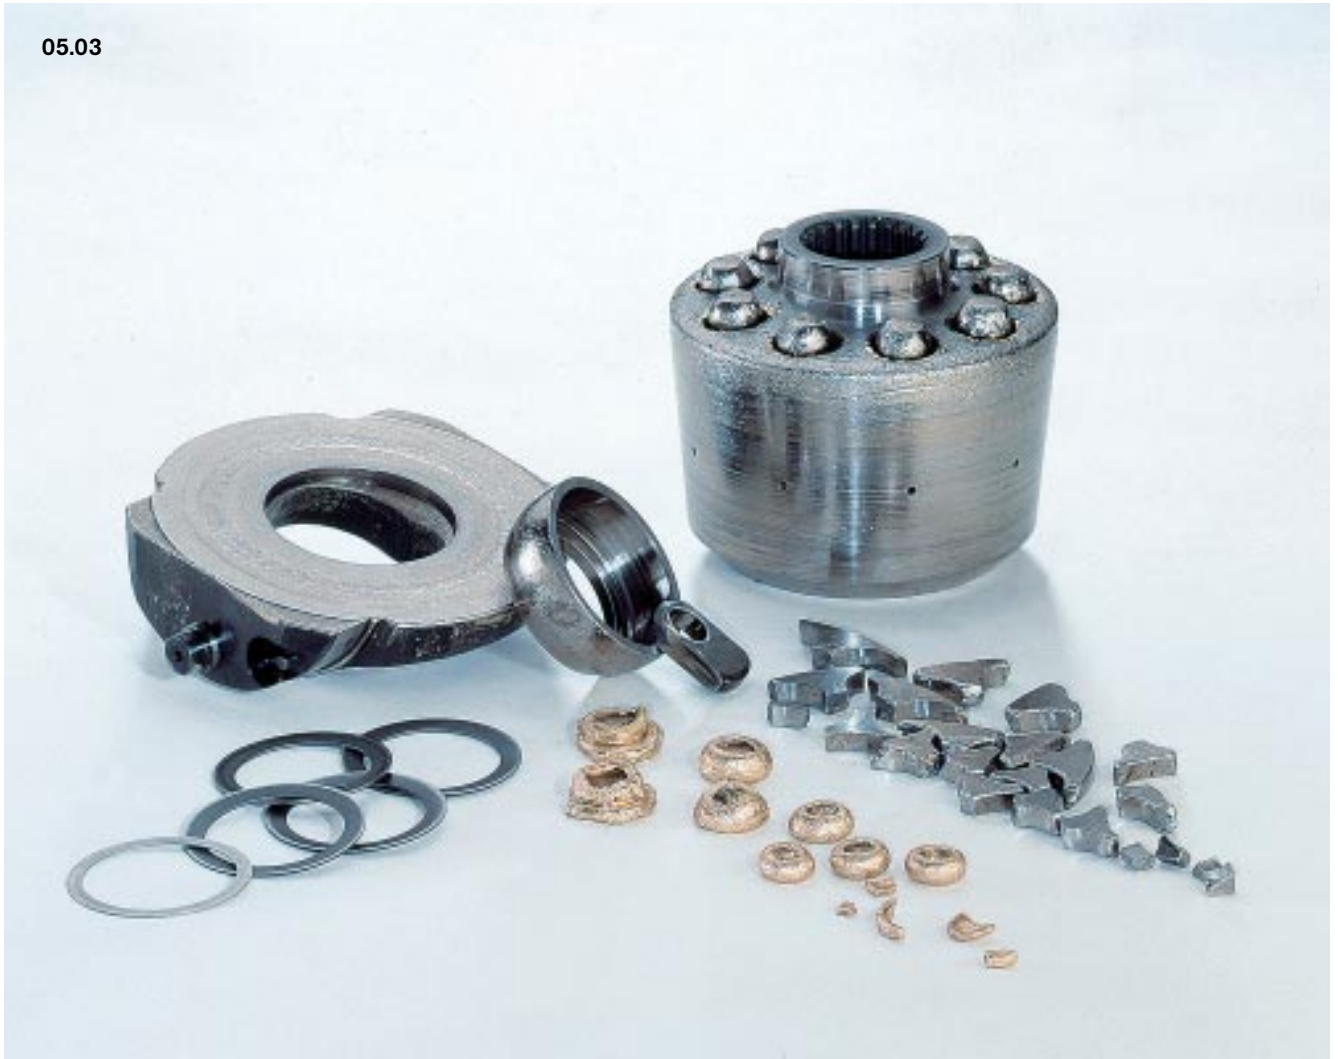
05.03

**A4V 125**

Befund: Triebwerk total zerstört

Ursache: Speisedruckmangel

Kolbengleitschuhe auf Wiege gefressen

Result: Rotary group totally destroyed

Cause: Lack of boost pressure

Piston slipper pads seized onto swivel plate

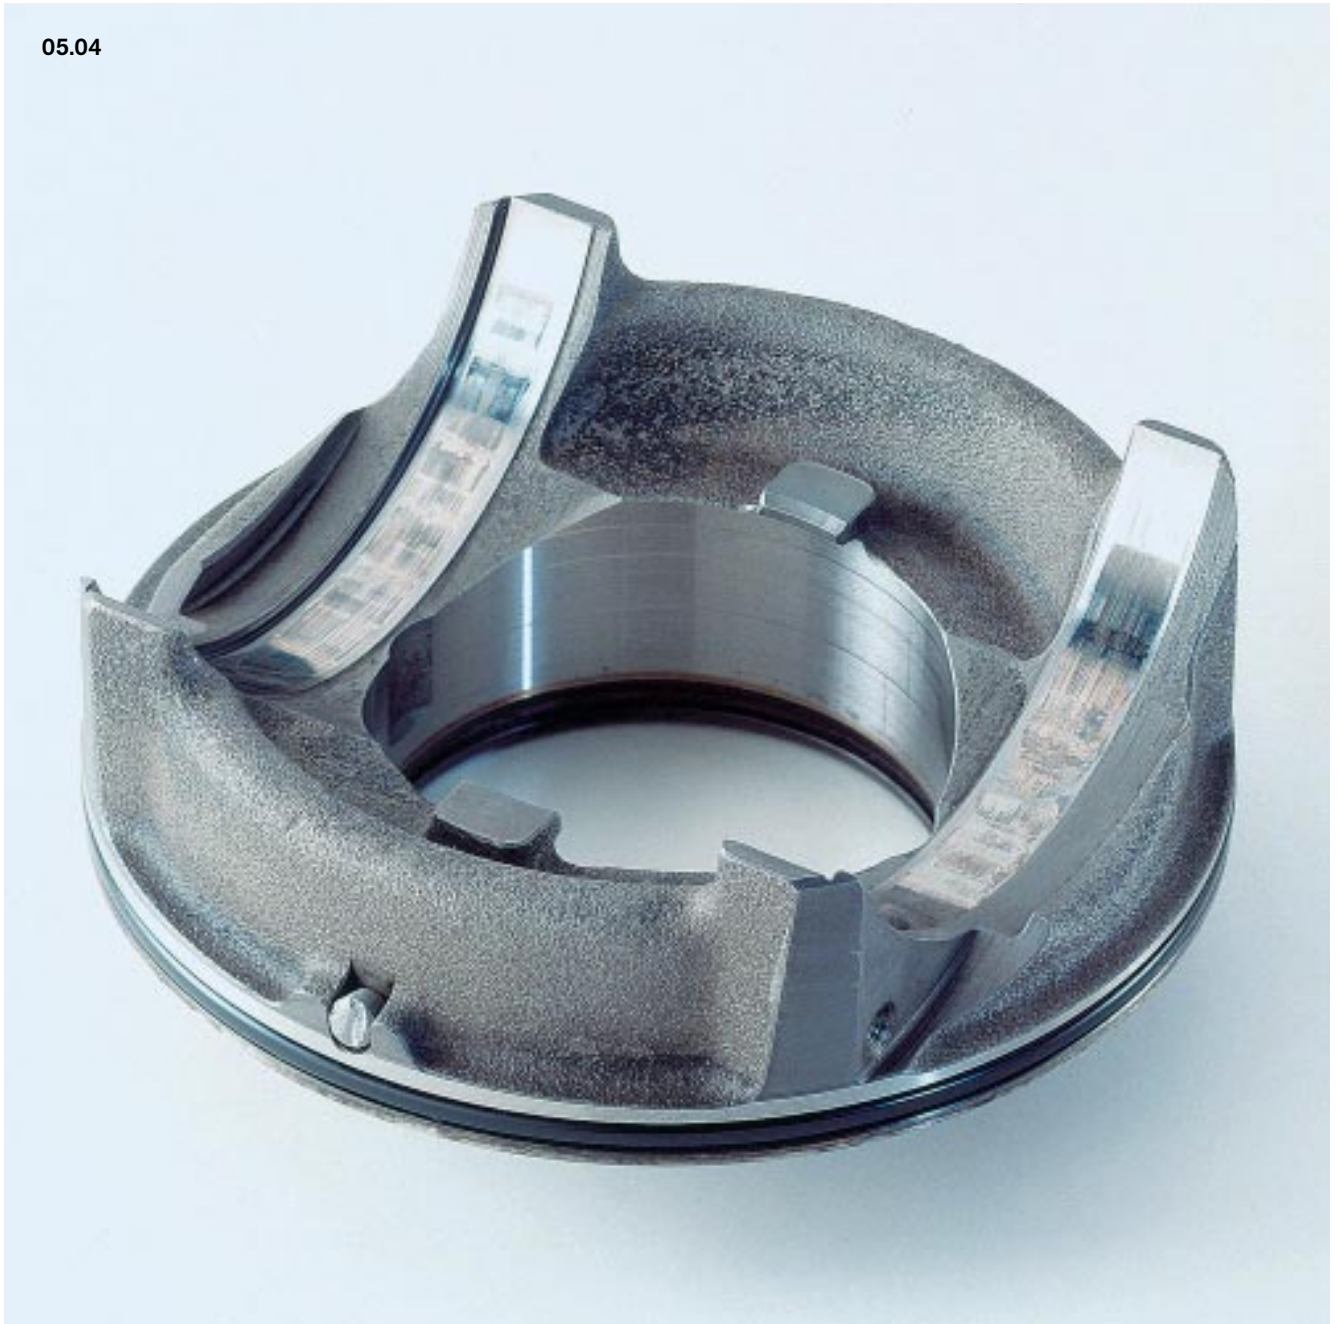
05.04

**A4V 90**

Befund: Verdrehsicherung abgesichert

Ursache: a) zu hohe Druckbelastung

b) zu schnelle Schwenkzeiten

Result: Anti-torsion protection sheared off

Cause: a) Pressure loading too high

b) Swivel times too fast

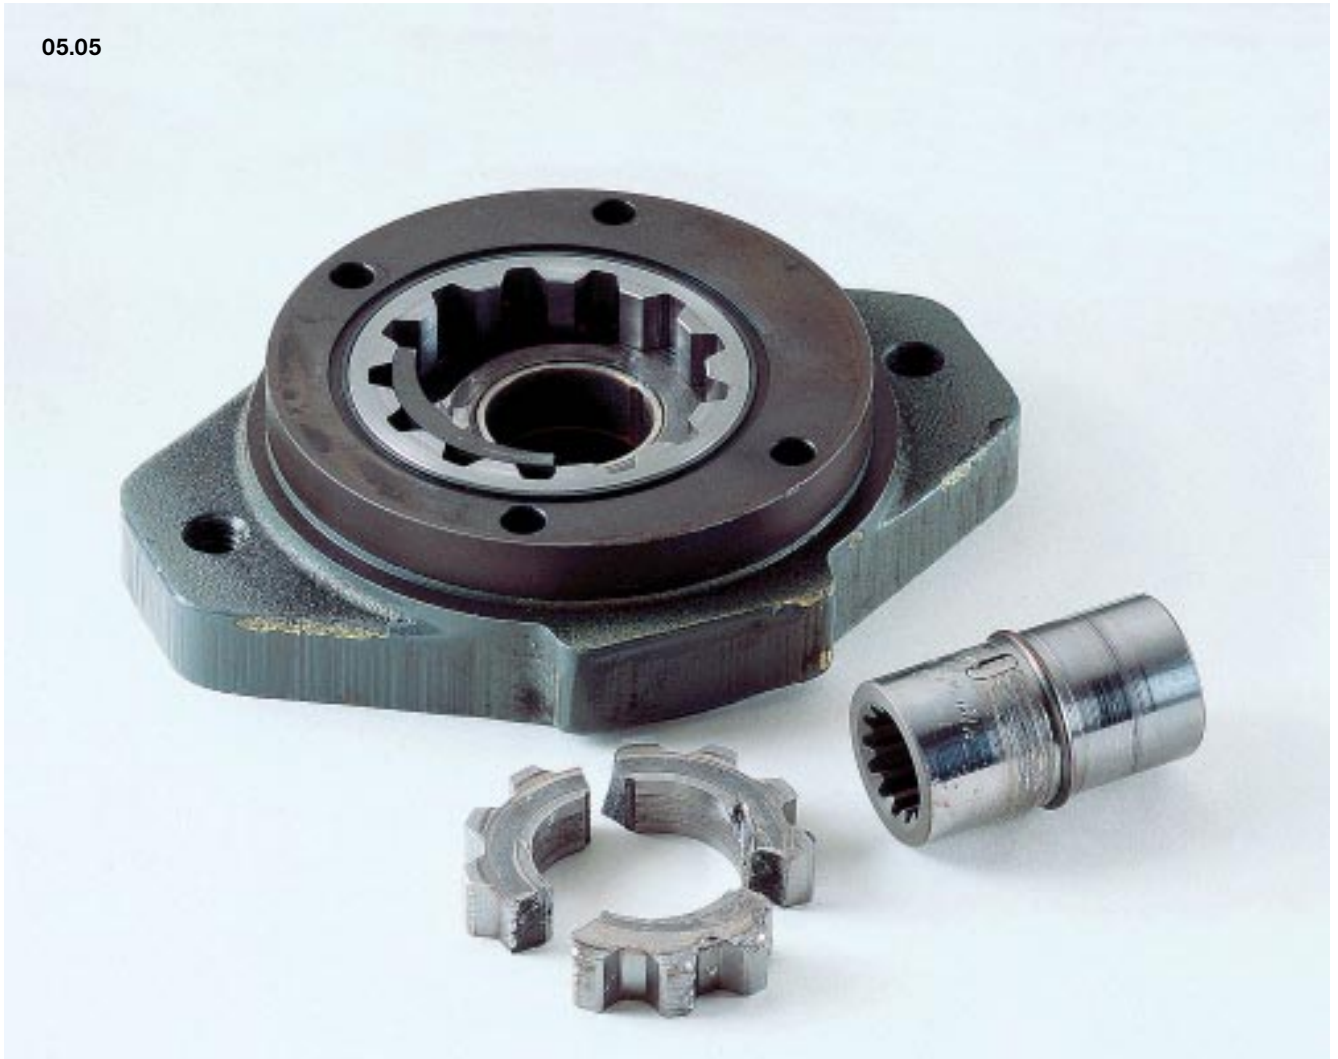
05.05

## Alle Typen für geschlossenen Kreislauf

Befund: Hilfspumpe gebrochen

Ursache: Zu hoher Speisedruck

Result: Boost pump broken

Cause: Boost pressure too high

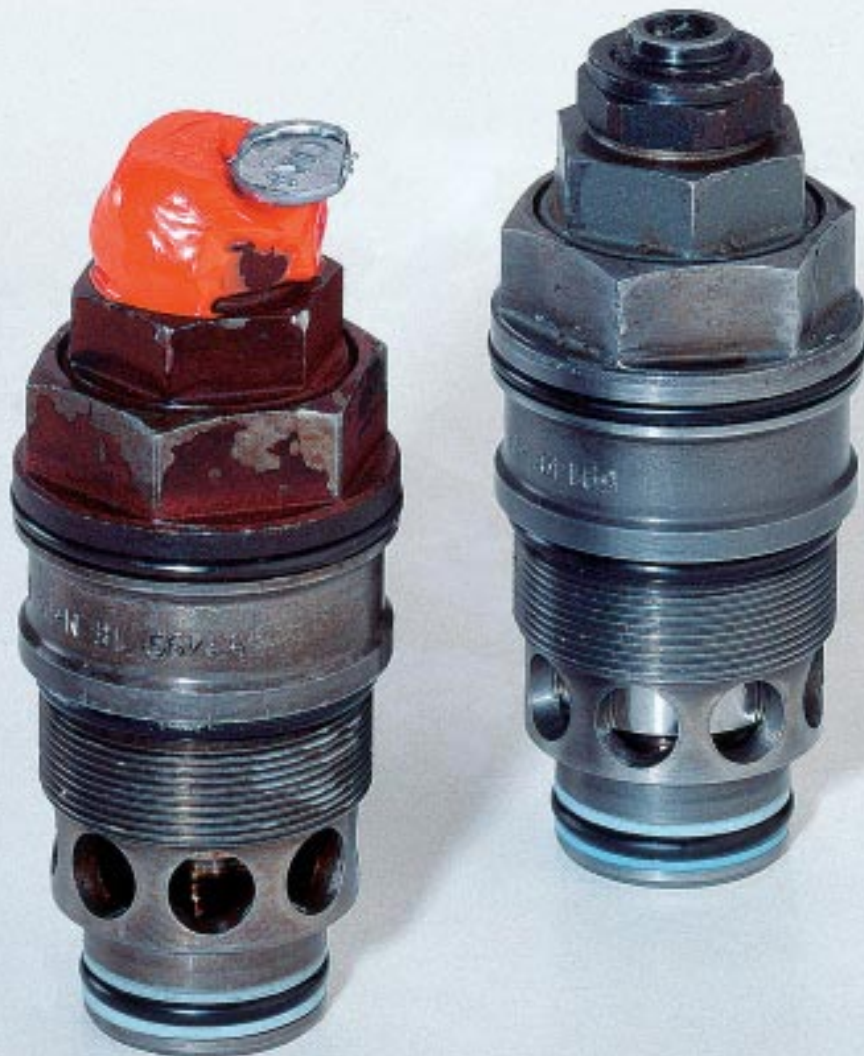
05.06

**A4V - Alle Typen****A4V - All Types****Hochdruckbegrenzungsventile (DBV)**

Befund: Sicherungskappe verschmolzen

Ursache: Dauerndes Abspritzen des DBV, z. B. Einstellwert des Druckabschaltventils steht höher als das DBV

**High pressure relief valve (DBV)**

Result: Safety cap has melted

Cause: Continuous pressure relief by the DBV, e.g. the set value of the cutoff pressure is higher than that of the DBV (pressure relief valve)

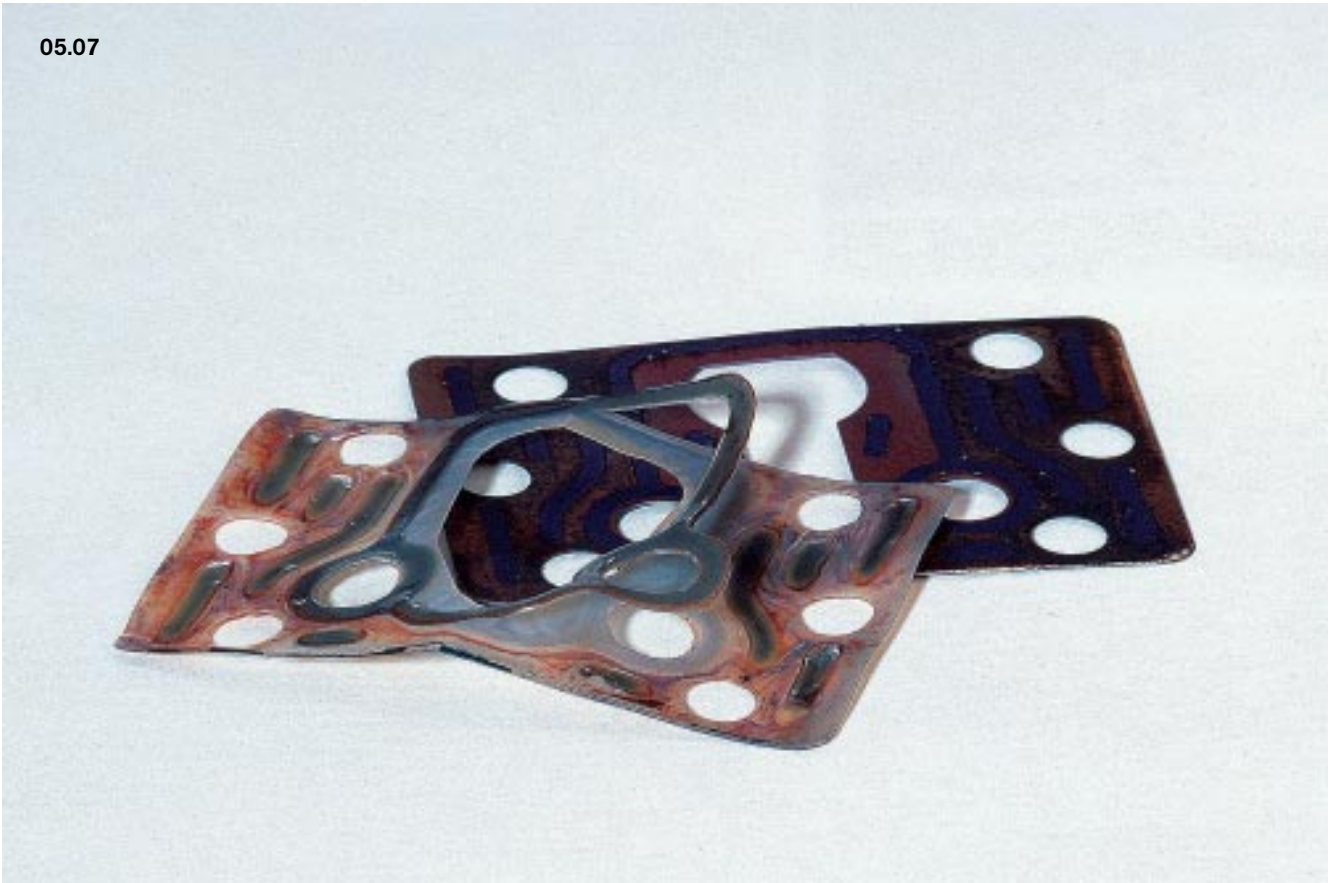
05.07

**A4VG - Alle Typen****A4VG - All Types****Flächendichtung - Ansteuergerät**

Befund: Ablösung der Dichtwulst

Ursache: Eindringen von Lösungsmittel bei der Reinigung  
z.B. Kaltreiniger

**Control unit flat seals**

Result: Separation of the sealing material

Cause: Ingress of solvent during cleaning, e.g. cold cleaner
